Badania historycznych zapraw z Baszty Gotyckiej w Lublinie

Streszczenie: Baszta Półokrągła, nazywana także Basztą Gotycką jest jedną z najstarszych budowli Lublina. Została zbudowana w XIV wieku z kamienia i cegły. Była częścią murów obronnych wzniesionych przez króla Kazimierza Wielkiego. W trakcie współczesnie wykonywanych prac restauratorskich, pobrano oryginalne materiały: zaprawy. W artykule przedstawiono charakterystykę mineralogiczną, chemiczną zapraw. Metodą analityczną obejmowała: jakościową analizę mineralogiczną całej próbki metodą dyfrakcji rentgenowskiej (XRD); badania morfologiczne z pierwiastkową oceną i mikroanalizą spoiwa metodą skaningowej mikroskopii elektronowej i spektroskopię rentgenowską z dyspersją energii (SEM-EDS). Wykonano oznaczenie pozostałości części nierozpuszczalnych w kwasie solnym. Metodologia ta pozwoliła na określenie składu zapraw: badania podciągania nasiąkliwości w wodzie po 24 godzinach zanurzenia. Stwierdzono, że badane zaprawy mają podobną budowę mineralogiczną, lecz nieco różnią się udziałem poszczególnych składników, przede wszystkim frakcji kruszywa. Próbki składają się głównie z kwarcu i kalcytu i dodatkowo krzemianów. Ponadto wykazano

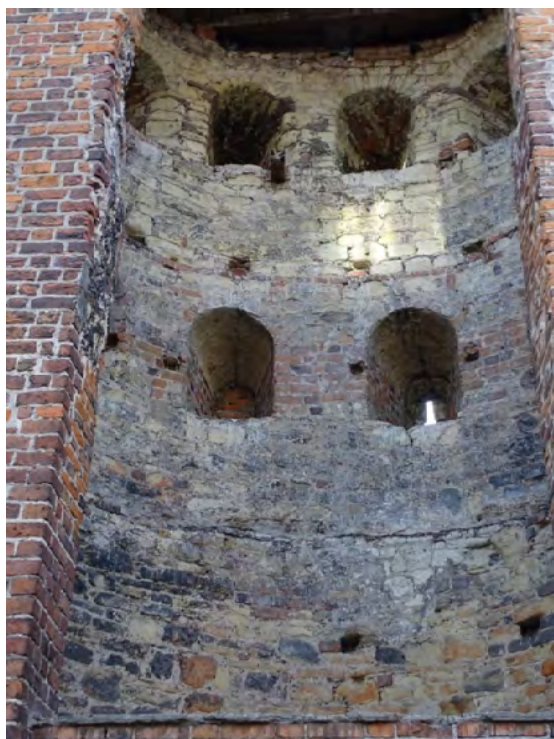
Ryc. 3. Fragment widoku kondygnacji trzeciej z ceglany m wieńcem w pasie otworów strzelniczych

Mur ceglany kondygnacji trzeciej jest regularny i składa się z ośmiu rzędów cegieł przewiązanych zaprawą wapienną. Tworzy rodzaj wińca. Mur ceglany rytmicznie przechodzi z lica ściany w glyfy otworów strzelniczych. Wysklepki otworów strzelniczych są tynkowane tynkiem wapiennym od granicy występowania muru ceglanego. Ponad otworami pojawia się pas o szerokości jednej cegły, który stanowi wzmocnienie odsadzki. Kondygnacja czwarta to mur licowany cegłą ceramiczną po stronie zewnętrznej oraz po stronie wewnętrznej wymurowany z regularnych ciosów kamienia łączonych zaprawą wapienną. Cegła występuje tutaj jako uzupełnienie, lub częściowo w konstrukcji wysklepień glyfów otworów strzelniczych. Sklepienia otworów strzelniczych nie są tynkowane. W ceglanej elewacji zewnętrznej podziały zaznaczone są w postaci gzymsów. W podziale kondygnacji pierwszej i drugiej zaznaczony jest rytmiczny gzyms ceglany sztorcowy, gdzie cegły układane są „na kąt”. W podziale kondygnacji drugiej i trzeciej gzymsy oznaczone są w sposób płaski w licu muru dwoma pasami cegieł w układzie główkowym, przy czym jeden pas od drugiego oddzielony jest czterema rzędami cegieł w układzie wozówkowym. Kondygnacja trzecia i czwarta w licu elewacji baszty oznaczona jest gzymsem wklęsłym o wysokości dwóch cegieł w układzie wozówkowym. Gzyms ten nie jest podkuty. Cegły wewnątrz pasa gzymsu posiadają pełen spiek.

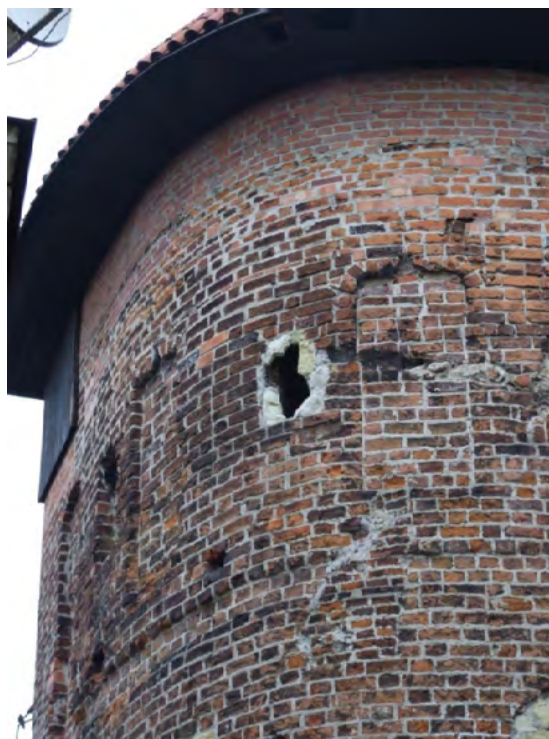
Ryc. 4. Widok elewacji południowej z dekoracją architektoniczną blend, gzymsu wklęsłego oraz kamiennych kluczy strzelnic

Elewacja baszty posiada dekoracje architektoniczną. Obok wymienionych gzymsów, w kondygnacji czwartej w lico ściany znajdują się blendy. Blendy w mniej więcej równych odstępach występują w ilości pięć z domniemaniem blendy szóstej (prawdopodobnie skrywa się ona w budynku oficyny). Obecnie w elewacji baszty widoczne są trzy blendy w całości oraz fragment blendy czwartej ponad dachem oficyny. Blenda piąta w całości znajduje się na poddaszu oficyny kamienicy przy ulicy Królewska 6. Blenda skrajna od strony północno zachodniej lica baszty zamknięta jest łukiem pełnym. Pozostałe cztery blendy elewacji zamknięte są łukiem „ośli grzbiet”. Głębokość blend w murze wynosi ok. 0,1 m. Blendy posiadają podobną wysokość ok. 2,10 m oraz szerokość ok. 0,9 m. W niewidocznej blendzie piątej, skrytej na poddaszu oficyny zachowały się warstwy tynku w ilości czterech warstw. Zaznaczyć należy że blendy zamknięte łukiem „ośli grzbiet” występują jedynie do krawędzi gzymsu wklęsłego, co sugeruje jednolitość założenia.

Obok dekoracji architektonicznej masę ceglanej elewacji rozbijają wykonane w kamieniu strzelnice kluczowe, nadające obiektowi militarny charakter. W elewacji na poziomie kondygnacji trzeciej obecnie widoczne są dwie strzelnice kluczowe, w elewacji kondygnacji czwartej widoczne są trzy strzelnice, czwarta strzelnica skryta jest pod dachem oficyny kamienicy przy ul. Królewska 6. Kamienne klucze strzelnic kondygnacji trzeciej zachowane są w pełnej formie.

W kondygnacji czwartej pełną formę posiada jedynie klucz strzelniczy trzeciej i czwartej. Otwór strzelniczy pierwszy i drugi posiadają oprawę kamienną w postaci szczytkowej. Kamienne oprawy strzelnic umieszczone są w gniazdach wykutych w elewacji ceglanej. Strzelnice kondygnacji czwartej wraz z blendami zamkniętymi łukiem „ośli grzbiet” stanowią rytmiczną dekorację rozbijającą masę ceglanej elewacji.

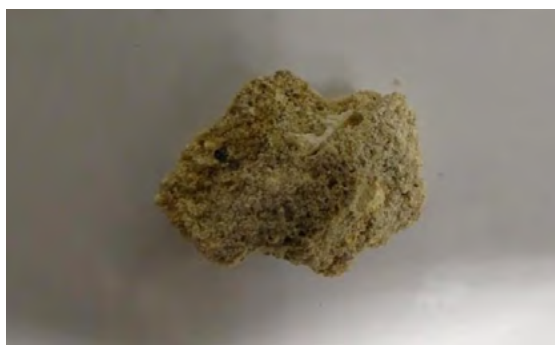
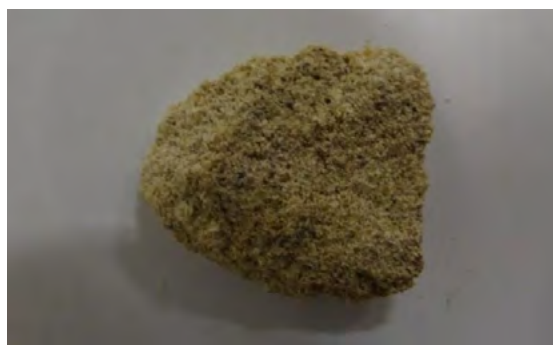
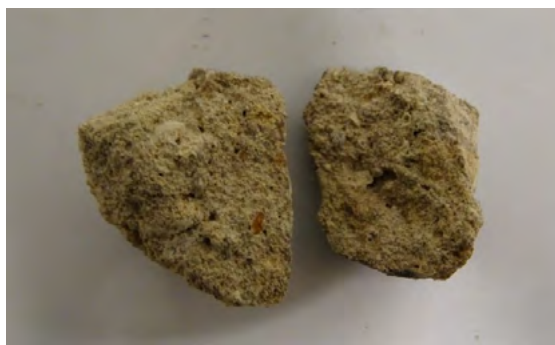
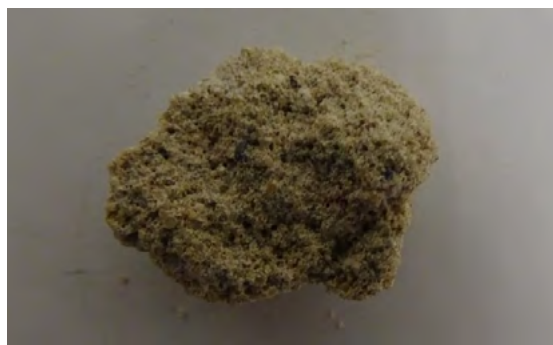
Ryc. 5. Próbkę zapraw pobrane baszty: Próbka Nr 1/BT – (tynk z blendy), Próbka Nr 2/SC – (spoina lico muru ceglanego), Próbka Nr 3/BS – (spoina z blendy), Próbka Nr 4/CT – (tynk z lica muru ceglanego)

W ramach prowadzonych badań pobrano pięć reprezentatywnych próbek z różnych miejsc muru. Procedury pobierania próbek przeprowadzone są z wielką starannością pod nadzorem personelu konserwatorskiego, tak by pobrane próbki zaspokoili potrzeby planowanych badań analitycznych (Ryc. 5).

Obserwacja makroskopowa próbek (Ryc. 5) wykazywała jednorodną teksturę i skład. Aby uzyskać kompletny zestaw informacji, próbki badano przy użyciu różnych metod i technik instrumentalnych. Pierwszym krokiem była analiza chemiczna przez atak rozcieńczonym gorącym kwasem hydrochlorowym, w celu określenia ilości pozostałości nierozpuszczalnych w kwasie solnym [12, 13].
