ZAPOMNIANY DWÓR GORAJSKICH PRZY UL. BERNARDYŃSKIEJ 12 W LUBLINIE

Krzysztof Janus

Wydział Budownictwa i Architektury, Katedra Architektury Urbanistyki
i Planowania Przestrzennego, Politechnika Lubelska

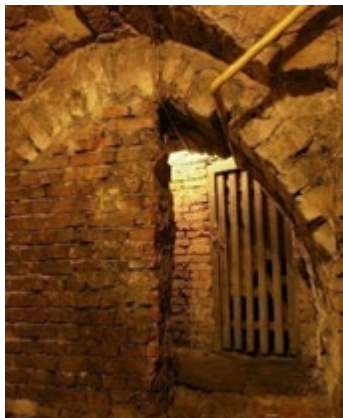
Ryc. 8. Piwnica, część F, przejście do części E.
Fot. K. Janus
Fig. 8. Basement, part F, passage to part E.
Photo K. Janus

Część E i F ze względu na komórki lokatorskie oraz wtórne przemurowania, wzmocnienia konstrukcji pozostaje rozpoznana w najmniejszym stopniu. W części F widoczny jest zachowany fragment posadzki ceglanej, ostrołukowe przejście do części E. Najciekawszym, widocznym elementem jest zamurowany otwór, dodatkowo zasłonięty częściowo ścianą E-F¹⁶.

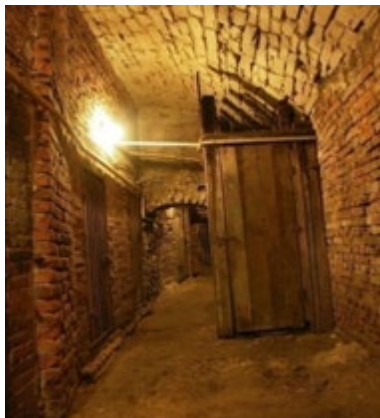
Ryc. 9. Piwnica, część F, widok na ścianę wschodnią. Fot. K. Janus
Fig. 9. Basement, part F, view on eastern wall.
Photo K. Janus

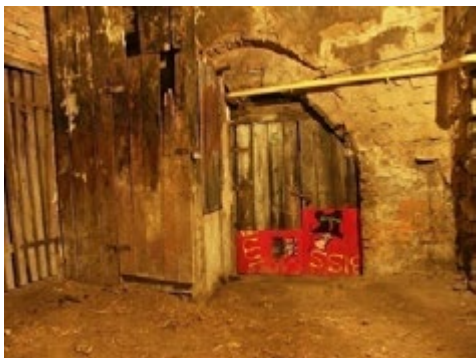
Ryc. 10. Piwnica, część B, przejście do części C.
Fot. K. Janus
Fig. 10. Basement, part B, passage to part C.
Photo K. Janus

Część B-C jest analogiczna do części E i F. W ścianie pomiędzy częściami znajdują się dwa ostrołukowo sklepienie otwory komunikacyjne oraz zamurowany otwór w ścianie z częścią D.

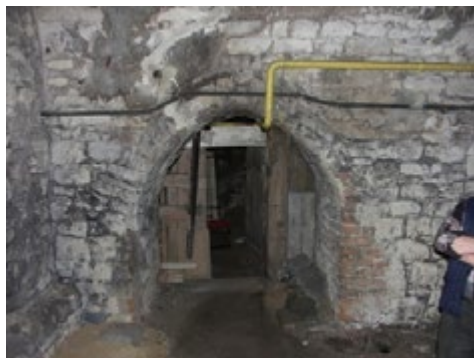
Ryc.11. Piwnica, część C, przejście do części B.
Fot. K. Janus
Fig. 11. Basement, part C, passage to part B.
Photo K. Janus

Najciekawszym elementem tej części są trzy zachowane (a prawdopodobnie cztery istniejące) przejścia ostrołukowe wykonane z kamienia (Ryc. , Ryc. 11, Ryc.). Elementy te powstały w trzecim okresie budowlanym. Wykonanie ścian pomiędzy częściami B-C i E-F, automatycznie wymusiło zamurowanie przejść do części D, wykonanych w drugim okresie. Obecnie przejścia te widoczne są fragmentarycznie w postaci opaski ceglanej (Ryc. 12). Otwory te wykonane zostały wtórnie przez wykucie ich w kamiennej ścianie i wbudowanie ościeży o grubości jednej cegły. Nie udało się określić kształtu ich łęków, które mogły mieć

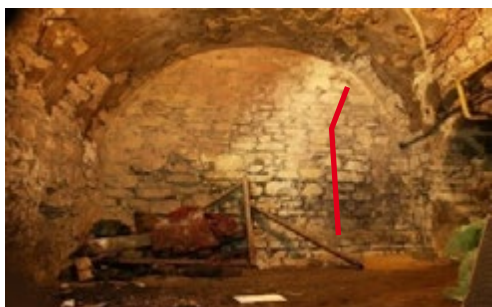
Ryc. 12. Piwnica, część C, widok na ścianę wschodnią z zaznaczeniem zamurowanego otworu. Fot. K. Janus
Fig. 12. Basement, part C, the view on eastern wall with mark of the wall up opening.
Photo K. Janus

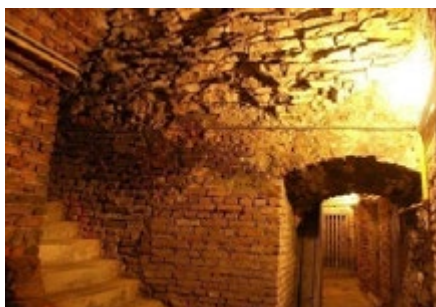
Ryc. 13. Piwnica, część D, widok na ścianę wschodnią. Fot. K. Janus
Fig. 13. Basement, part D, view on eastern wall.
Photo K. Janus

Część D, jako jedyna posiada inne ukierunkowanie sklepienia a na całej powierzchni widoczne są liczne naprawy i przemurowania ceglami pochodzącymi z różnych okresów. Przemurowania te oraz wypełnione komórki lokatorskie uniemożliwiają prawidłowe rozczytanie przekształceń tej części.

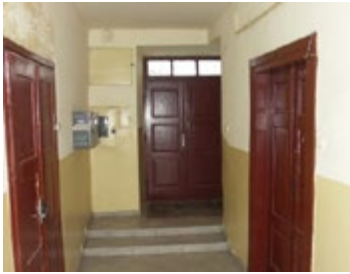
Ryc. 14. Parter, sień – widok na podcięty otwór wejścia głównego. Fot. K. Janus
Fig. 14. Ground floor, hall – view on cut opening main entry. Photo K. Janus

Na poziomie parteru i wyższych kondygnacjach znajdują się mieszkania i usługi. Wszystkie pomieszczenia są otynkowane, posiadają stropy płaskie (jedno pomieszczenie parteru posiada stop płaski z siostrzanem). Układ i podziały wewnętrzne są nieczytelne i zatarte poprzez wtórne podziały ściankami działowymi. Dopiero na drugim piętrze widoczny jest wyraźny układ kondygnacji (dodany na przełomie XIX i XX w). Otwory okienne elewacji frontowej zostały usystematyzowane w trakcie ostatniej przebudowy, na ich rozmieszczenie nie miał wpływu istniejący układ wnętrz liczył się jedynie wygląd elewacji, stąd niektóre okna są zablendowane (znajdują się „na wysokości” ścian) oraz podcięte i zdeformowane wnęki widoczne od wnętrza budynku.

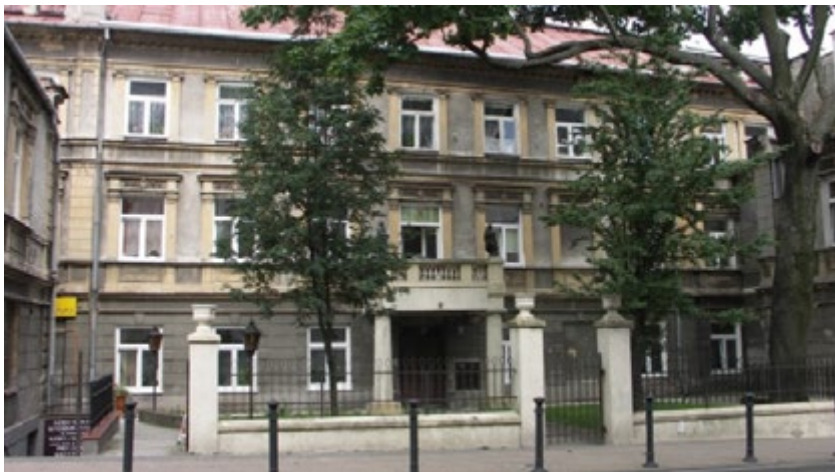
Ryc. 16. Elewacja frontowa. Fot. K. Janus
Fig. 16. Front facade. Photo K. Janus

W roku 1899 rozpoczęto przebudowę obiektu, w wyniku której dobudowano część A, całość budynku podwyższono o jedną kondygnację, elewacji nadano obecny, jednolity wygląd (z żywą kolorystyką). Ponadto dodano dwa symetryczne frontowe ryzality (z tarasami). Projekt remontu od realizacji różni się w detalach, mianowicie w inny sposób niż w projekcie rozwiązano klatkę schodową, część ścian konstrukcyjnych, przewidziano elewację sześciosiową, wykonano jedenastoosiową. Całość przebudowy była zasługą rodziny Waśniewskich.

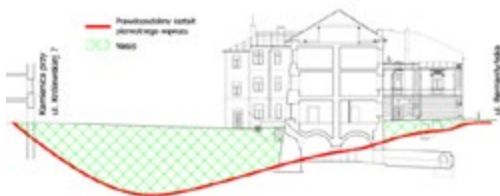
Ryc. 17. Przekrój terenowy z naniesionym prawdopodobnym kształtem zniwelowanego wąwozu. Rys. K. Janus

Fig. 17. Section by fill with shape of the former ravine, by author

Na podstawie badań archeologicznych i odwiertów geotechnicznych można określić kształt i lokalizację krawędzi wąwozu (co tłumaczyłoby potrzebę wykonania potężnego oskarpowania ścian). Na wysokości ulicy Bernardyńskiej less calcowy znajduje się na głębokości ok. 40 cm poniżej nawierzchni²², na podwórku frontowym poziom ten znajduje się na głębokości do 120 cm poniżej gruntu, na tylnym podwórku zalega warstwa nasypów o miąższości powyżej czterech metrów. Na tej podstawie można przypuszczać, że wąwóz mógł się kształtować jak przedstawiono na (Ryc.17)

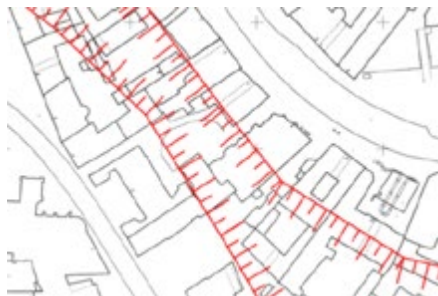
Ryc. 18. Prawdopodobny kształt nieistniejącego wąwozu pomiędzy ulicą Bernardyńska a Królewską. Rys. K. Janus

Fig. 18. Shape of the possible non-existent ravine between Bernardyńska and street Królewska, by author

Ukształtowanie terenu na omawianym obszarze znacznie różniło się od tego dzisiejszego. W przestrzeni pomiędzy ulicą Królewską, a Bernardyńską znajdował się wąwóz sięgający od Krakowskiego Przedmieścia aż do ulicy Wyszynskiego i dalej w kierunku wschodnim do obszarów zalewowych. Obiekt najprawdopodobniej wzniesiony został częściowo na zboczu stoku wąwozu w taki sposób, że od frontu kondygnacja piwnicy znajdowała się pod ziemią a od strony wąwozu znajdowała się ponad jej powierzchnią²⁰. Obecnie wąwóz został całkowicie zniwelowany. Jego kształt widoczny jest dopiero od posesji Bernardyńska 14a aż do ul. Wyszynskiego²¹. Przez bardzo długi okres czasu wąwóz służył jako rynsztok odprowadzający ścieki poczynając od zabudowań przy Krakowskim Przedmieściu. Obecnie w jego pobliżu biegnie główna magistrala ściekowa.

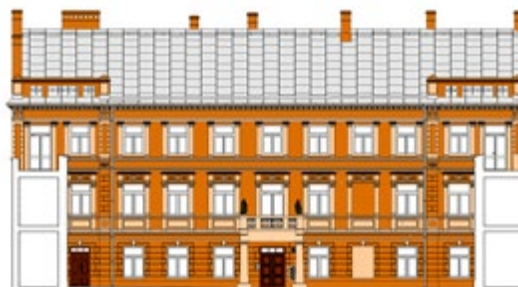
Ryc. 26. Rekonstrukcja kolorystyki elewacji z początku XX w.
Fig. 26. Reconstruction of the elevation's color XX c
