ZESPÓŁ DWORSKO-PARKOWY W ROMANOWIE HISTORIA I OBECNY STAN ZACHOWANIA

Kamila Lucyna Boguszewska

Samodzielna Pracownia Architektoniczna, Politechnika Lubelska

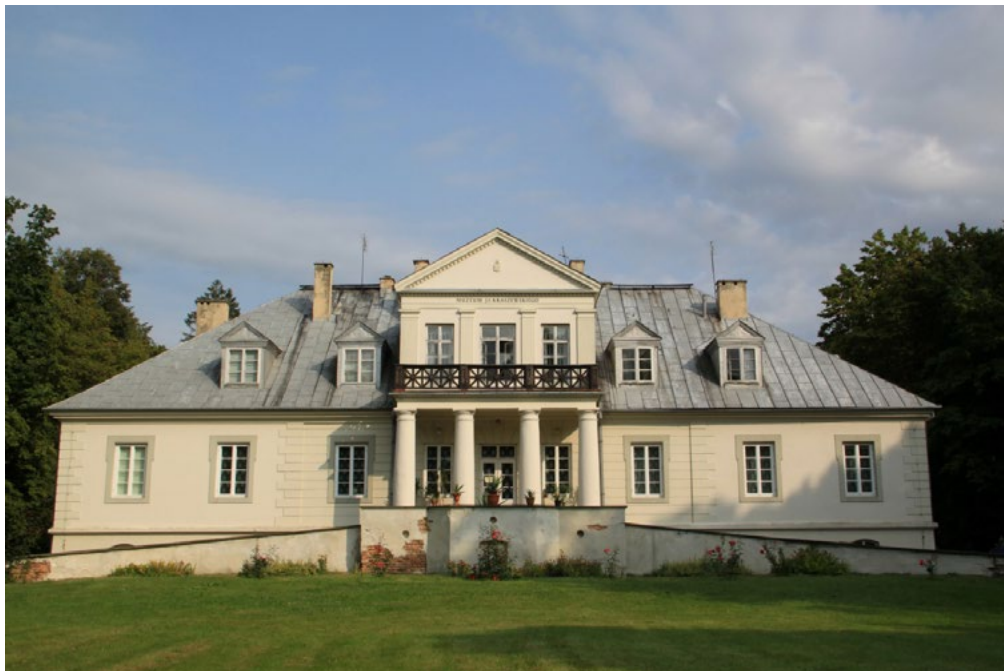
Ryc. 1. Pałac w zespole rezydencjonalnym w Romanowie. Fot. autor, (2011)
Fig.1. The building of palace in Romanow complex. Photo by author, (2011)

W 1801 roku zespół pałacowo – parkowy nabyli Błażej i Anna z Nowomiejskich Malskich h. Nałęcz. Dwór wybudowany przez Błażeja Malskiego oparty został na istniejących osiemnastowiecznych sklepieniach krzyżowo-żebrowych, co wraz z kanałami i wałami zachowanymi w parku świadczyło o charakterze obronnym pierwotnego założenia⁶. Pięć lat później na miejscu drewnianego dworu wzniesiono murowany klasycystyczny pałac. Parterowa, dziewięciosiowa bryła oparta była na planie prostokąta. Po pożarze w 1858 budynek został ponownie odbudowany. W tym czasie znacznie zmodyfikowano architekturę pałacu. Środkowy ryzalit otrzymał dodatkowe piętro, ganek zastąpiono czterokolumnowym portykiem wspierającym balkon zaś od strony ogrodu dodano taras. [Ryc. 1, Ryc. 2]. Budynek, oparty na prostokątnym, planie posiadał symetryczny podział z centralnie umieszczoną kwadratową sienią i dużym salonem usytuowanym od strony ogrodu⁷.

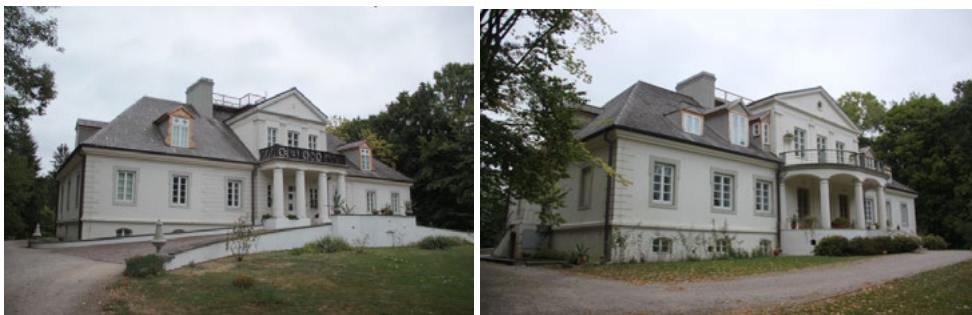
Ryc. 2. Romanów, a – fasada pałacu po restauracji, b – elewacja ogrodowa pałacu po restauracji . Fot. autor, (2015)
Fig. 2. Romanow a – facade of the palace after rehabilitation, b – garden elevation of palace after rehabilitation. Photo. author, (2015)

W latach 2007–2013 zrealizowany został program pt. *Restauracja zespołu dworsko-parkowego w Romanowie będącego siedzibą Muzeum Józefa Ignacego Kraszewskiego*, będący projektem Regionalnego Programu Operacyjnego Województwa Lubelskiego. Jego wynikiem jest przeprowadzony remont dachu dworu – zmiana pokrycia z blachy płaskiej na drewniany gont, a także przywrócenie historycznego układu lukarn oraz obserwatorium – galerii na dachu.

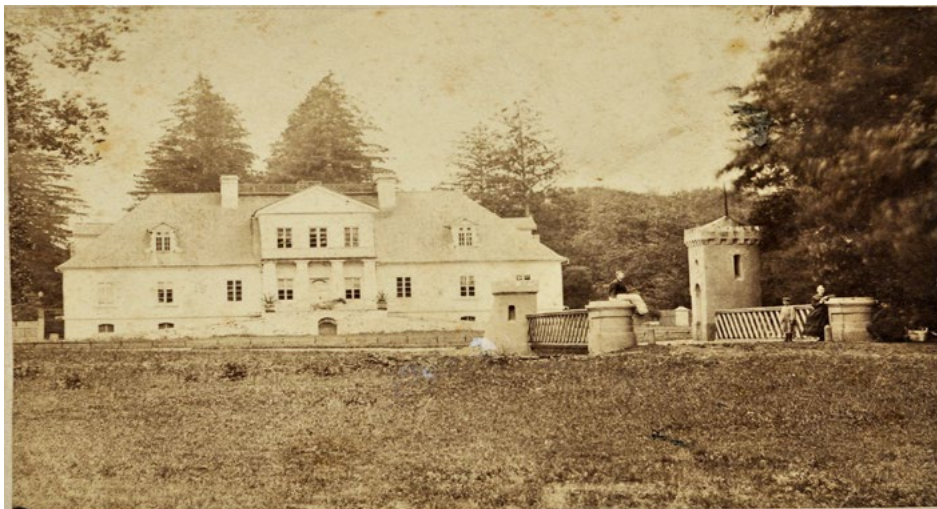
Ryc. 3. Eklektyczna brama wjazdowa, w tle pałac rodziny Kraszewskich I połowa XIX w.,
zbiory Muzeum Józefa Ignacego Kraszewskiego w Romanowie
Fig. 3. Eclectic gate, in the background palace of Kraszewski family.
Source: The Museum Jozef Ignacy Kraszewski in Romanow

Obiekt datowany jest na I połowie XIX wieku (1840–1850). Brama składa się z półkolistej baszty posiadającej okienka strzelnicze, arkadowe wejście oraz okulus. Jej mur zwieńczony jest krenelażem zaś przekrycie stanowi wielopołaciowy daszek zwieńczony iglicą. Po stronie północnej umieszczono czworoboczny słup bramny z krenelażem, wsparty na skośnej szkarpie¹². W latach 2007–2013 w ramach projektu pt. *Restauracja zespołu dworsko-parkowego*

w Romanowie będącego siedzibą Muzeum Józefa Ignacego Kraszewskiego została przeprowadzona kompleksowa odnowa poszczególnych obiektów zespołu¹³. Oprócz pałacu restauracji poddana została także eklektyczna brama, [Ryc. 4., Ryc. 5, Ryc. 6], która zyskała dawną świetność [Ryc. 3].

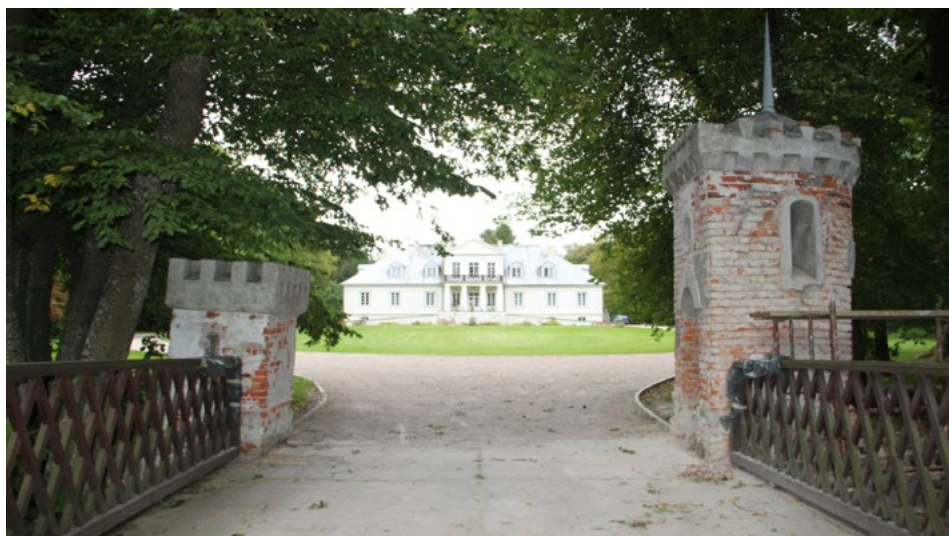
Ryc. 4. Eklektyczna brama wjazdowa, w tle pałac rodziny Kraszewskich. Fot. autor, (2011)
Fig. 4. Eclectic gate, in the background palace of Kraszewski family. Photo by autor (2011)

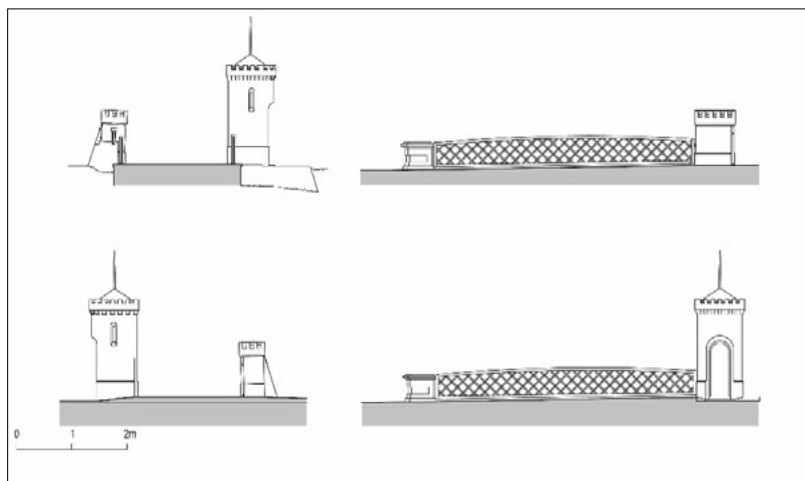
Ryc. 5. Romanów most. Oprac. autor, (na podstawie: A. Stanilewicz, H. Dołęgowski, *Prace remontowe przy obiekcie słupy bramne (słupy bramne i dwie wieżyczki)*, lipiec 2010)
 Fig.5. Romanow bridge. Prepared by author, (based on A. Stanilewicz, H. Dołęgowski, *Prace remontowe przy obiekcie słupy bramne (słupy bramne i dwie wieżyczki)*, lipiec 2010)

W wyniku projektu ogrodzono także całe założenie dworsko – parkowe. Restauracji został poddany także eklektyczny most prowadzący do zespołu. Na potrzeby funkcjonowania muzeum wybudowano także nowy parking. Wartość projektu wynosiła 1 965 117,55 PLN²².

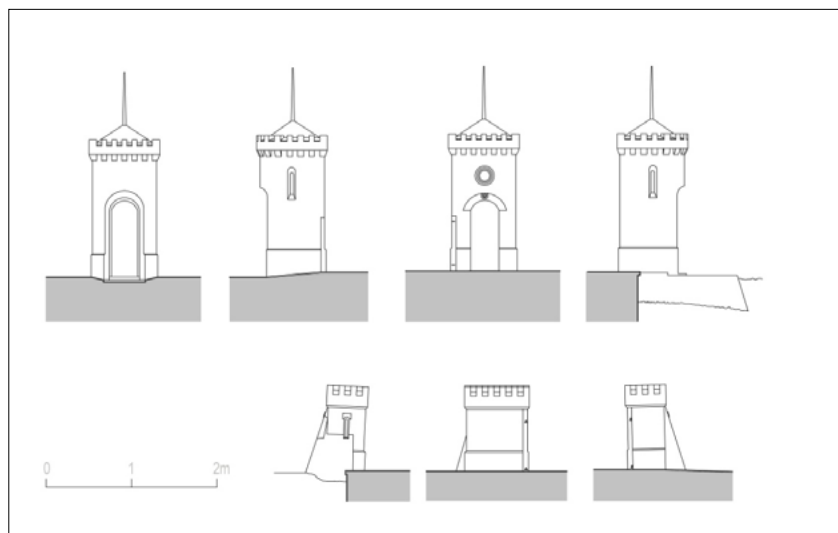
Ryc. 6. Romanów most. Oprac. autor, (na podstawie: A. Stanilewicz, H. Dołęgowski, *Prace remontowe przy obiekcie słupy bramne (słupy bramne i dwie wieżyczki)*, lipiec 2010)
 Fig.6. Romanow bridge. Prepared by author, (based on A. Stanilewicz, H. Dołęgowski, *Prace remontowe przy obiekcie słupy bramne (słupy bramne i dwie wieżyczki)*, lipiec 2010)

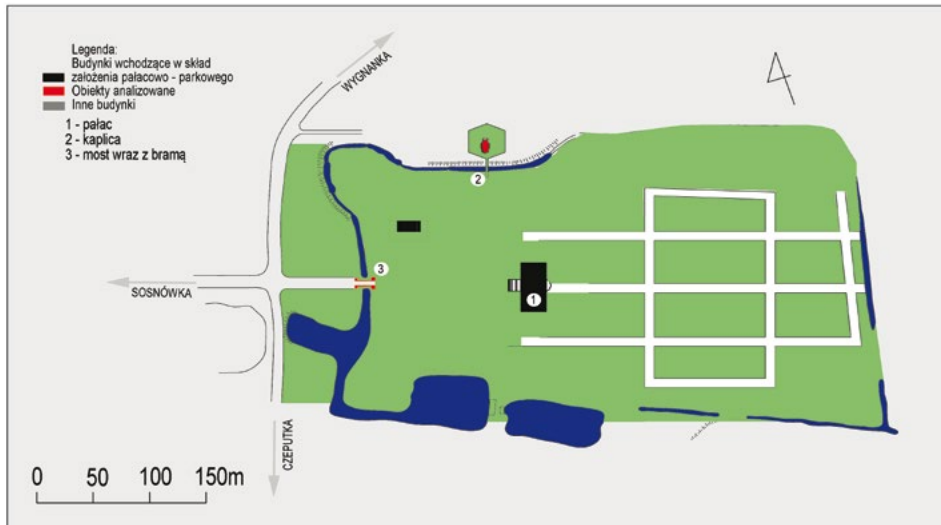
Ryc. 7. Romanów, schemat planu zespołu pałacowo-parkowego w obecnych granicach. Oprac. autor
Fig.7. Romanow, schematic plan of the palace-park complex (current borders). Prepared by author

Obecnie park, o oryginalnym układzie przestrzennym, posiada powierzchnię trzech hektarów. Wśród gatunków drzew przeważających największy udział mają *Fraxinus Excelsior*, *Alnus glutinosa*, *Acer platanoides* oraz *Robinia pseudoacacia*.¹⁴

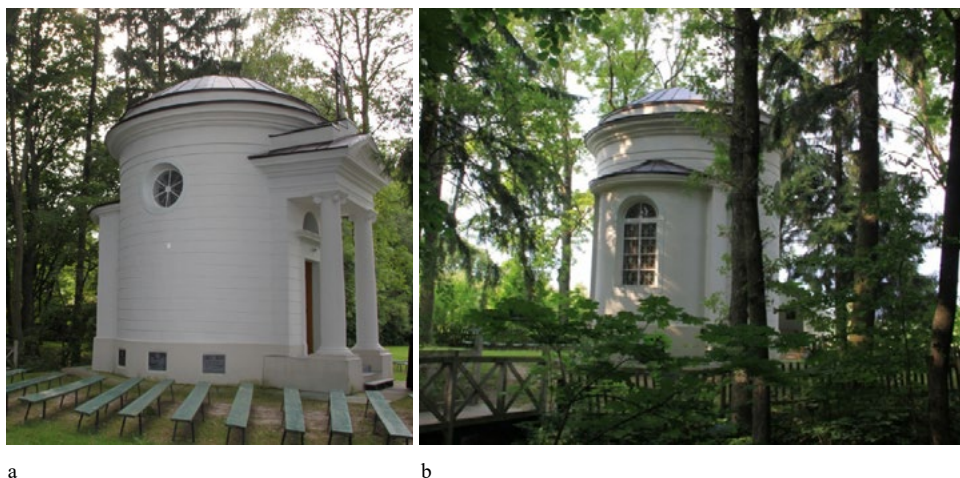
Ryc. 8. Romanów, widok na kaplicę, a – kaplica pałacowa. Fot. autor, (2011),
b – stan w roku 2010 – widok od strony parku. Fot. autor.

Fig.8. Romanow, views of the chapel, a - the palace chapel, Photo by . author, (2011)
b – the view from the park. Photo by author, (2010)

Kaplica p.w. Św. Anny, umiejscowiona została za fosami. Z założeniem dworsko parkowym została skomunikowana za pomocą mostu. [Ryc.8] .

Budynek został zaprojektowany na planie koła, posiadającego dwa ryzality usytuowane na osi. Jeden stanowi joński portyk, drugi zaś absyda. Obiekt przekryty został spłaszczoną kopułą¹⁸, pokrytą blachą. W cokole kaplicy umieszczono epitafia rodzinne¹⁹.
