EFEKTY DZIAŁAŃ TERMOMODERNIZACYJNYCH W ASPEKTCIE PLANOWANIA PROGRAMU REWITALIZACJI MIASTA

DOTYCHCZASOWE DZIAŁANIA TERMOMODERNIZACYJNE NA PRZYKŁADZIE OSIEDLA IM. MONIUSZKI W LUBLINIE²

THE EFFECTS OF CURRENT PROJECTS ON IMPROVING ENERGY PERFORMANCE OF RESIDENTIAL BUILDINGS VS PERSPECTIVES FOR NEW URBAN REGENERATION PROJECTS

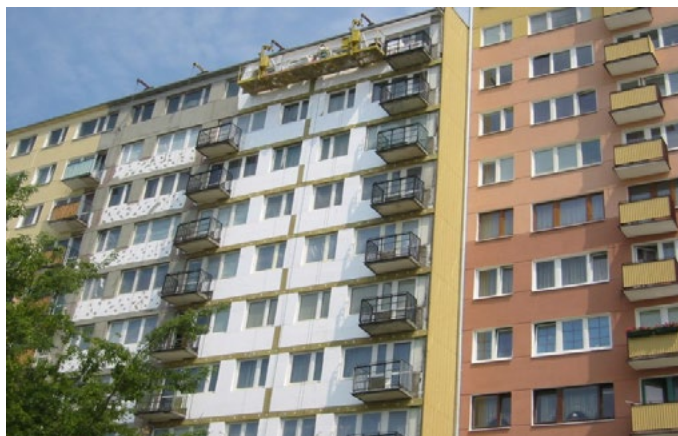
Ryc. 2. System wielkopłytkowy, ocieplenie wykonano bez oceny stanu technicznego wieszaków, budynek w I. etapie ocieplono – ściany szczytowe i filarki – metoda lekka-sucha, w II. etapie ocieplono: belko-ściany na fasadach i wymieniono ocieplenie na filarkach międzyokiennych – metoda BSO (styropian); zachowano detal podziału elewacji na filarki międzyokiennie i belko-ściany; stan w 2003 roku

Fig. 2. Building of precast concrete plates; insulation installed with no prior structural assessment of the state of walls. Stage I: insulation of end walls and piers between windows (dry cladding). Stage II: facade insulation with polystyrene boards and render finishing; the appearance of original facade (division between horizontal strips of walls-beams and vertical piers) has been maintained; photo taken in 2003

Prace drugiego etapu zrealizowano w latach 2001–2002 (Ryc. 2). Ocieplenie filarków polegało na wymianie 5 cm wełny mineralnej na 10 cm styropianu, który zabezpieczono wyprawą cienkowarstwową na siatce z włókna szklanego. Na fasadach zachowano podział na elementy konstrukcyjne obiektu, przeniesiono go na warstwę ocieplenia poprzez boniowanie.

W styropianie wytapiano, imitując boniowanie, podział elewacji na belko-ściany i filarki, a następnie wykonywano obróbkę powierzchni styropianu. Jakość wykonania dociepleń jest dobra. Zrealizowany projekt nie uwzględniał jednak w obliczeniach punktowych i liniowych mostków termicznych. Mimo tych zabiegów mostki punktowe widoczne są na elewacji już podczas kilkunastostopniowego mrozu na tyle wyraźnie, że można policzyć kołki mocujące poszczególne płyty styropianu.

W analizowanym osiedlu na żadnym z dwóch etapów ocieplenia nie sprawdzono stanu technicznego wieszaków, na których do konstrukcji zamocowana jest warstwa fakturowa w ścianie trójwarstwowej. Nie połączono też przed dociepleniem warstwy fakturowej ściany ze ścianą konstrukcyjną poprzez dodatkowe kotwy rozprężne, co dałoby pewność pełnej współpracy tych warstw w ocieplanej przegrodzie.

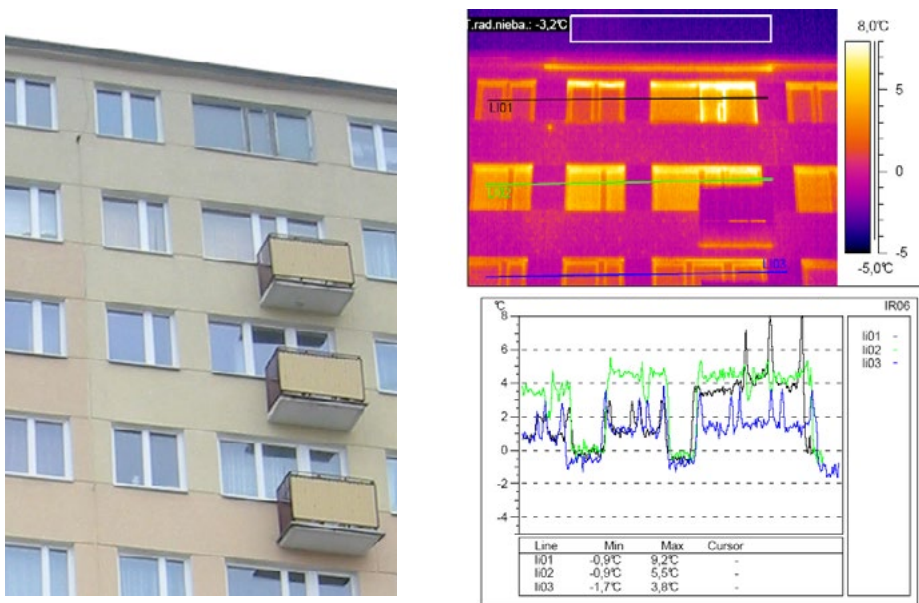
Ryc.4 Termogram, porównanie okna w mieszkaniu z oknem w suszarni pozwala oszacować średnią różnicę temperatury na 3 K, co odpowiada różnicy w przenikalności cieplnej ok. 1,2 W/m²K. Ucieczka ciepła przez ościeża, stan marzec 2006

Fig. 4. Thermogram comparing heat distribution by windows in the flats and common utility rooms; the average temperature difference of 3 K corresponds to the difference of thermal conductivity of 1,2 W/m²K. Photo taken in 2006.

Pozostawiono mostek termiczny w ościeżach (termogram, Ryc. 4) i od strony belki nadprożowej (termogram, Ryc. 5). Nie uporządkowano pod względem termicznym stolarki okiennej (termogram, Ryc. 4). Poważną wadą ocieplenia są kołki mocujące styropian, widoczne termicznie nawet z odległości ok. 50 m (termogram, Ryc. 4).

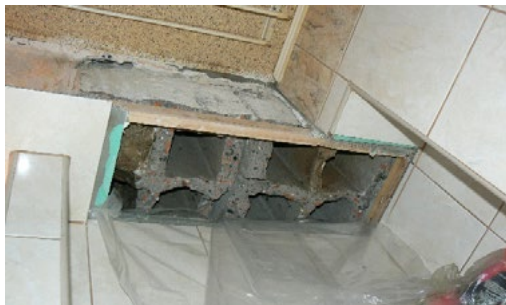
Ryc. 6 Wentylacyjne kanały zbiorcze budynek prefabrykowany – samowolnie wyburzone
 Fig. 6. Common ventilation ducts – a precast ventilation block removed by the thoughtless flat owner

Przy dociepleniu ścian i wymianie stolarki okiennej, nie zwracano uwagi na usprawnienie wentylacji, której wydajność jest ograniczona w wyniku doszczelniania ścian i stropodachu. Brak poprawy wentylacji pomieszczeń może spowodować nasilenie się rozwoju pleśni w okresie wzrostu zawilgocenia. Dodatkowo mieszkańcy samowolnie *powiększają* łazienki poprzez wyburzenie trzonu bloków wentylacyjnych (Ryc. 6) lub podłączają się do kanałów sąsiadów, np. z okapami kuchennymi, co powoduje zakłócenia ciągu.

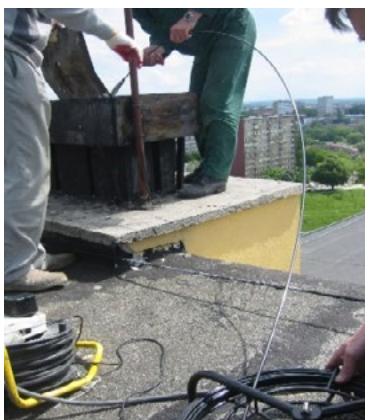
Ryc. 7. Badanie drożności wentylacji
 11-kondygnacyjnego budynku prefabrykowanego
 Fig. 7. Ventilation ducts inspection in
 a 11-storey precast concrete plate building

W celu sprawdzenia drożności przewodów wentylacyjnych i spalinowych wykonano badania diagnostyczne specjalistyczną kamerą Monitor ORCUS (Ryc. 7), która wykazała zakłócenia w drożności badanych kanałów. Niebezpieczne dla sprawnego działania wentylacji są samowolne przekucia przewodów kominowych przez lokatorów. Gruz z przekuć zalega w kanałach tworząc przeszkodę dla usuwanego z mieszkań zużytego powietrza (Ryc. 8).

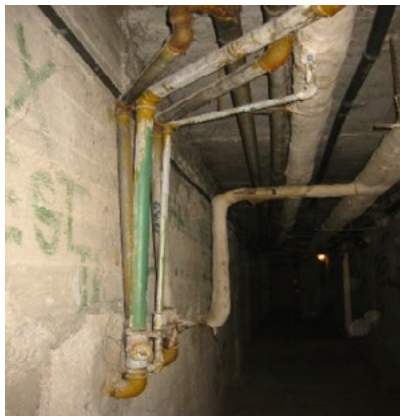
- c.o. i c.w.u. z rur stalowych ocynkowanych (ryc. 9) w piwnicach są ocieplone, jednak stan złączek jest zły, zaawansowana korozja przechodzi na odcinki proste;

Ryc. 9. Budynek prefabrykowany piwnice, stan instalacji c.w.u. i c.o.
Fig. 9. A precast concrete plate building: condition of hot water and central heating systems

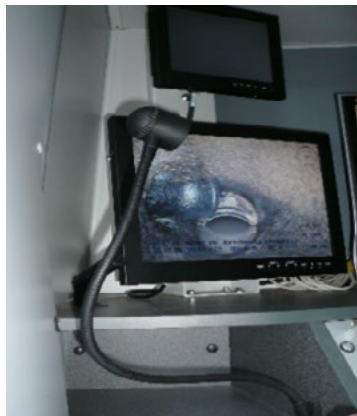
Ryc. 10. Kanalizacyjna studzienka rewizyjna, brak złożeń, podgląd kamerą wziernikową przez MPWiK
Fig. 10. Sewer inspection chamber, no deposits observed, picture taken by means of an inspection camera by a municipal water company.

- wodno-kanalizacyjna jest żeliwna, lokalnie z PCV w mieszkaniach po remontach, ogólnie w stanie dobrym (lokalnie złym), co potwierdzają bieżące przeglądy i podgląd specjalistyczną kamerą wziernikową, wykonany przez MPWiK⁴. W czynnym przewodzie nie zauważono złożeń znacząco zmniejszających przekrój rury (Ryc. 10), choć zdarzają się miejsca, gdzie instalacja jest zamulona.

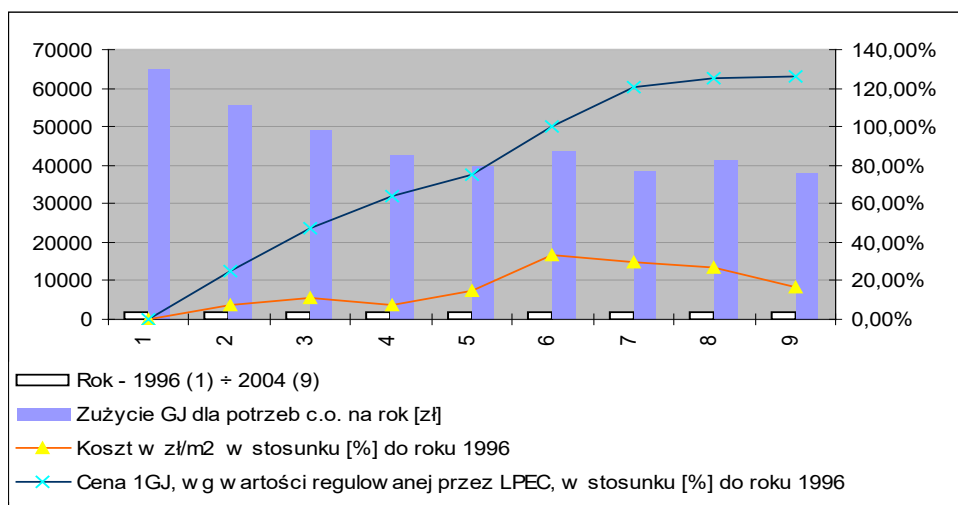
Ryc. 11. Struktura kosztów c.o. w osiedlu im. St. Moniuszki w latach 1996–2004, opracowana na podstawie danych uzyskanych u zarządcy osiedla w roku 2005

Fig. 11. Heating cost structure in Moniuszko Housing Estate, 1996–2004, based on cost records of the Estate's facility manager.

Zużycie energii cieplnej dla potrzeb c.o. budynków w osiedlu Moniuszki porównano w latach 1996÷2004. Założono przy tym, że zużycie energii dla potrzeb c.o., na tle przeprowadzonych termomodernizacji, przedstawione zostanie jako zależność liniowa kosztu jednostkowego ogrzania 1 m² powierzchni użytkowej i zmiany ceny regulowanej przez dostawcę ciepła. Jako bazowe przyjęto dane z 1996 r.

Analizując strukturę kosztów w osiedlu (Ryc. 11) potwierdzono efekty przeprowadzonych prac termomodernizacyjnych i stwierdzono, że na przestrzeni sześciu lat (1996–2002) na osiedlu Moniuszki wzrost ceny jednego gigadzula energii wyniósł 117%, a koszty ogrzania 1 m² zwiększyły się tylko o 29,61%. A na przestrzeni kolejnych dwóch lat (2002–2004) wzrost ceny jednego gigadzula energii wyniósł 125 %, a koszty ogrzania 1 m² zwiększyły się już tylko o ok. 18%. Jest to jeden z lepszych wyników spośród siedmiu osiedli Spółdzielni Mieszkaniowej Czechów [Sprawozdanie... 2002].
