Problemy konstrukcyjno-konserwatorskie w obiektach zabytkowych – wybrane przykłady z terenu Lublina i Lubelszczyzny

Halina Landecka

Constructure and conservation problems at old monuments of architecture – selected examples

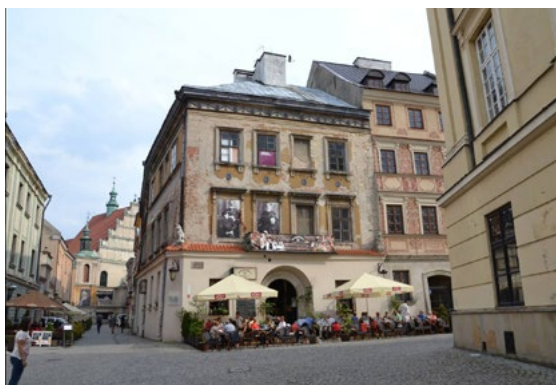
Ryc. 1. Kamienica przy Rynku 9 w Lublinie. Fot. Ze zbiorów WKZ Lublin.

Jak szkodliwy może być brak doświadczenia niech świadczy przykład opinii biegłego sądowego – inżyniera budowlanego, który zajął stanowisko w sprawie podziału własności zabytkowej kamienicy przy Rynku 9 na Starym Mieście w Lublinie. Bez zapoznania się z historią budynku, bez uwzględnienia opracowanej rok wcześniej ekspertyzy stanu technicznego wraz z projektem najpilniejszych robót zabezpieczających, biegły wyraził pogląd, że „wszystkie wiekowe zabytkowe budowle są gruntownie remontowane-odbudowywane od podstaw”(?). W dalszej ocenie stwierdził konieczność „wymiany ścian piwnic i ścian fundamentowych na żelbetowe wodoszczelne”, co poprawi znacząco stan przyziemia, a co ważne „takie podejście przyniesie również korzyści z towarzyszących działaniom badań archeologicznych”. Bez wiedzy na temat wystroju wnętrza, wartości starych elementów konstrukcyjnych za niezbędne uznał skucie wszystkich tynków wewnętrznych i zewnętrznych, a także rozbiórkę i wymianę stropów i więźby drewnianej.

Kamienica przy Rynku 9 należy do wyjątkowo ważnych, reprezentacyjnych obiektów Starego Miasta w Lublinie, posiada zabytkową XVI w. strukturę murów i wystroju. W trakcie badań architektonicznych prowadzonych w ostatnich latach odsłonięte zostały we wnętrzu niezwykle ciekawe polichromie i kamienny portal w wejściu do sieni. Dlatego też konserwator odniósł się krytycznie do wniosków biegłego wskazując, że wnioski i sformułowania zawarte w opinii są nietrafione i świadczą o braku wiedzy i doświadczenia autora w ocenie zabytków.

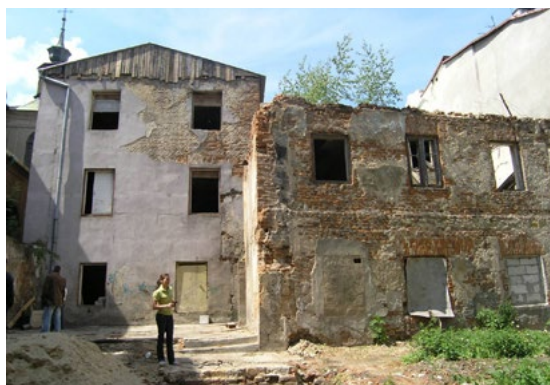
Ryc. 2. Zagrożona rozbiórką kamienica przy ul. Archidiańskiej 1 w Lublinie. Fot. Ze zbiorów WKZ Lublin

Przykładem procedury poprzedzającej rozbiórkę zabytku może być postępowanie w sprawie skreślenia z rejestru zabytków i tym samym potwierdzenia zasadności rozbiórki zabytkowej oficyny w zespole kamienic przy ul. Archidiakońskiej 1 na Starym Mieście w Lublinie, w obszarze uznanym za Pomnik Historii.

Pierwszy wniosek o skreślenie z rejestru zabytków oficyny w związku z zamiarem jej rozbiórki złożony został w 2009 r. przez prywatną spółkę która nabyła nieruchomość. Dwukondygnacyjny, podpiwniczony budynek, powiązany z frontową kamienicą, usytuowany na skrajnej części staromiejskiego wzgórza był od dawna nieużytkowany. Jego stan określany był jako zły, brak było dachu, występowały liczne spękania murów, ugięcia stropów, zawilgocenia. Jednak Generalny Konserwator Zabytków uznał, że zły stan zachowania nie został dostatecznie dowiedziony przez oceniającego stan techniczny konstruktora, oficyna nie utraciła wartości zabytkowych, stanowi ważny element panoramy miasta i nie powinna podlegać skreśleniu z rejestru zabytków.

Spółka ponowiła wniosek w 2012 roku, dołączając nowe dowody: ekspertyzę budowlaną opracowaną przez uprawnionego konstruktora i opinię architektoniczną. Według zgodnej opinii obu ekspertów mury oficyny i fundamenty wykazywały istotną niestabilność wynikającą z nierównomiernego osiadania gruntu, a typ uszkodzeń ścian nie pozwalał na zakwalifikowanie ich do naprawy lecz do niemal całkowitej rekonstrukcji. We wnioskach wskazano, że oficyna znajduje się w awaryjnym stanie technicznym i nie istnieje techniczne uzasadnienie jej rozległego remontu, który de facto polegałby na całkowitej wymianie struktury.

Generalny Konserwator Zabytków tym razem uznał racje wnioskodawców i wydał orzeczenie o skreśleniu oficyny z rejestru stwierdzając, że „materiał dowodowy sprawy daje podstawy do uznania, że wnioskowany do skreślenia obiekt jest w tak katastrofalnym stanie techniczny, iż konieczny remont budynku wiązałby się z całkowitą wymianą oryginalnej substancji historycznej oraz rekonstrukcją formy. Tym samym zrekonstruowany budynek byłby jedynie imitacją zabytku”.

Oficynę ze względów bezpieczeństwa rozebrano, w jej miejscu zaprojektowany został analogiczny budynek – powtarzający formę w nowej aranżacji architektonicznej.

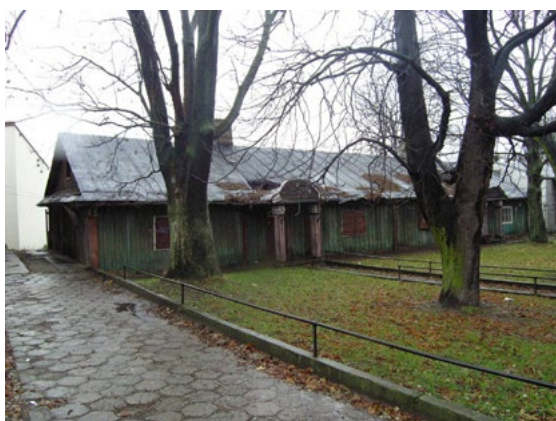
Ryc. 3. Dworek Modrzewiowy w Kraśniku (d. szpital przy kościele św. Ducha) – stan z 2006 r. Fot. ze zbiorów WKZ Lublin

Innym przykładem jest rozbiórka tzw. „Dworku modrzewiowego” w Kraśniku, nabytego w roku 2006 przez osobę prywatną, która od razu po przejęciu obiektu wystąpiła o dokonanie jego skreślenia z rejestru zabytków. Generalny Konserwator Zabytków wydał decyzję odmowną, uznając, że zabytkowy, drewniany dworek – dawny szpital przy kościele św. Ducha – nie jest w stanie zagrożenia i wymaga podjęcia pilnych prac remontowych. Właścicielka obiektu, przymuszana interwencjami urzędu konserwatorskiego wykonała doraźne zabezpieczenia i zleciła opracowanie projektu uzyskując w 2013 roku pozwolenie budowlane na realizację remontu. Niestety, przez kolejne dwa lata prace nie zostały podjęte, a stan dworku uległ tak znacznemu pogorszeniu, że organ budowlany nakazał zabezpieczenie terenu i wygrodzenie obiektu. W tej sytuacji, ze względów konserwatorskich uznano, że należy niezwłocznie zdemontować zachowane elementy drewnianej konstrukcji i detali snycerskich, starannie je zinwentaryzować, złożyć i zabezpieczyć do ponownego wykorzystania. Ta nietypowa zgoda na rozbiórkę była jedynym ratunkiem dla zabytkowej substancji. Rekonstrukcja z wykorzystaniem oryginalnych elementów nie jest w przypadku drewnianych zabytków wyjątkowa.

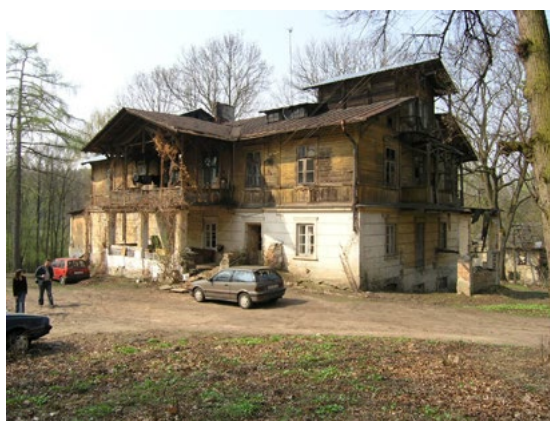
Ryc. 4. Dwór Górskiego w Nałęczowie, stan z 2007 roku. Fot. Ze zbiorów WKZ Lublin

mu rozbiórka jeżeli nadal nie zostanie rozpoczęty remont kapitalny. Przykładem takiej sytuacji może być dawny budynek folwarczny wzniesiony na przełomie XVIII i XIX wieku i przebudowany na murowano-drewnianą letnią willę przez Michała Górskiego (jednego z założycieli uzdrowiska Nałęczów). Użytkowany współcześnie przez Muzeum Kazimierza Dolnego i Fundację Sanatoriów Kardiologicznych dla Rolników, został w roku 2001 zakupiony przez prywatną spółkę. Wykonane ekspertyzy konstrukcyjne wskazywały na konieczność pilnych robót remontowych. Przymuszany w toku kolejnych kontroli konserwatorskich i budowlanych właściciel wykonał do 2012 roku jedynie doraźne zabezpieczenia kondygnacji murowanej. Stan kondygnacji drewnianej z gankami i ozdobnymi werandami nadal się pogarszał. W 2013 roku wykonane zostały kolejne doraźne zabezpieczenia (podparcia stemplami, naprawa zadasznień, demontaż i zabezpieczenie dekoracji snycerskiej). Docelowe prace remontowe wciąż nie zostały podjęte, a doraźne działania nie dają gwarancji przetrwania budynku.

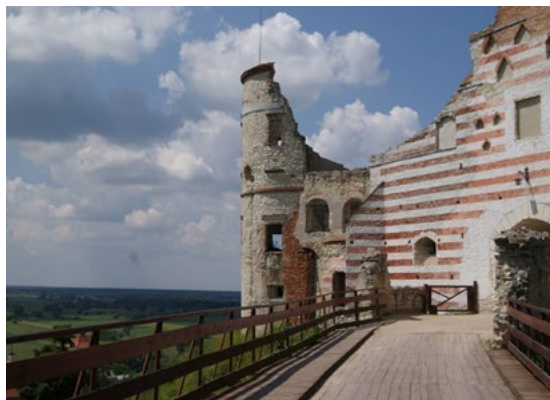
Ryc. 10. Wieża pół-wsch. w zespole zamkowym w Janowcu. Fot. ze zbiorów WKZ Lublin

W przypadku awaryjnego stanu wieży zamkowej w Janowcu dyskusje nad sposobem jej ratowania toczyły się kilka miesięcy. Południowo-wschodnia część wieży wykazywała niebezpieczne oznaki nierównomiernego osiadania. Poparta orzeczeniem konstrukcyjnym początkowa propozycja rozbiórki, a następnie rekonstrukcji nie uzyskała akceptacji konserwatorskiej. Podjęto więc trud znalezienia doraźnego sposobu wzmocnienia struktury murów z zastosowaniem systemu naciągów. Po wielu analizach zdecydowano o wprowadzeniu mikropali iniekcyjnych z perforowanych rur wwierconych w grunt na głębokość 4 m i zagłębionych w litej skale na 1 m.

Odcinkowo na obwodzie baszty założono żelbetowy oczep i zrekonstruowano licową warstwę muru z kamienia maskując wykonane wzmocnienia.
