Modernizacja zabytkowego zespołu dworsko-pałacowego w Cianowicach

Słowa kluczowe: modernizacja zabytku, pałac, dwór, Cianowice

Modernization of historical palace in Cianowice

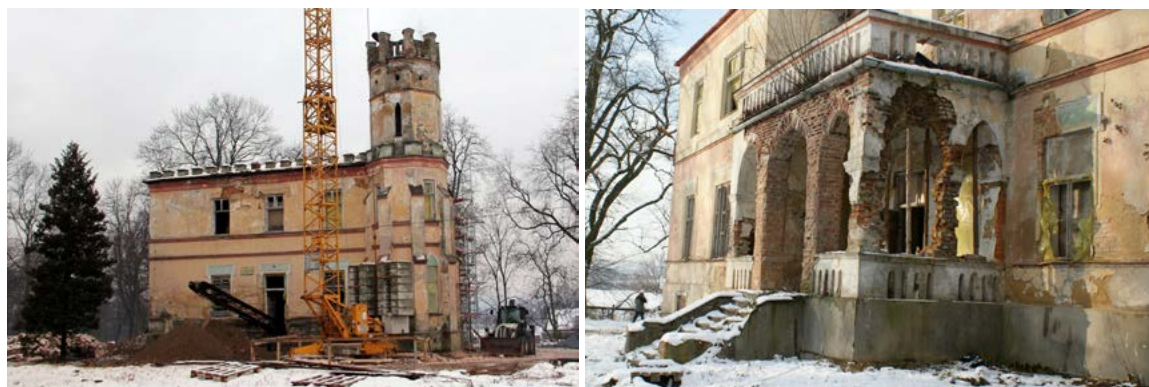
Ryc. 1. Pałac w Cianowicach, widok bryły pałacu, stan przed modernizacją, 2011 (źródło: dokumentacja Właściciela obiektu, dostęp 2015)

Palace Cianowice view blocks of the palace, the state before the modernization, in 2011 (documentation of the owner of the object, Access 2015)

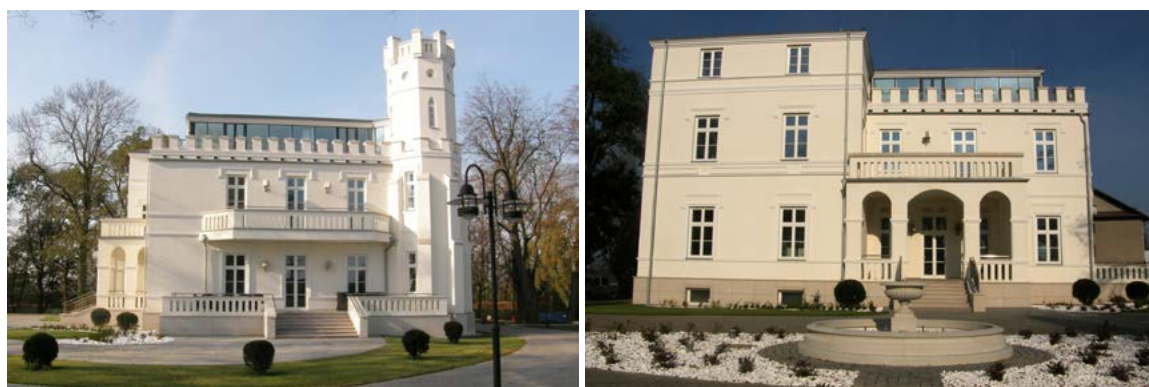
Ryc. 2. Pałac w Cianowicach, widok pałacu z otoczeniem, stan po modernizacji, 2014 r. (źródło: dokumentacja Właściciela obiektu, dostęp 2015).

Palace Cianowice, view of the palace with the environment, the state of the modernization, 2014. (documentation owner of the object, Access 2015).

W chwili obecnej wokół pałacu zaprojektowano i odbudowano kompozycje zieleni oraz zapewniono właściwą pielęgnację istniejącego drzewostanu. W otoczeniu obiektu odbudowany został układ ciągów pieszo-jezdnych⁵. Zrekonstruowano ścieżki spacerowe w części północno-wschodniej parku. Nawierzchnię wszystkich ścieżek i ciągów pieszo-jezdnych przewidziano z kostki granitowej – w odcieniach szarości, płomieniowanej, ułożonej na podsypce cementowo-piaskowej.

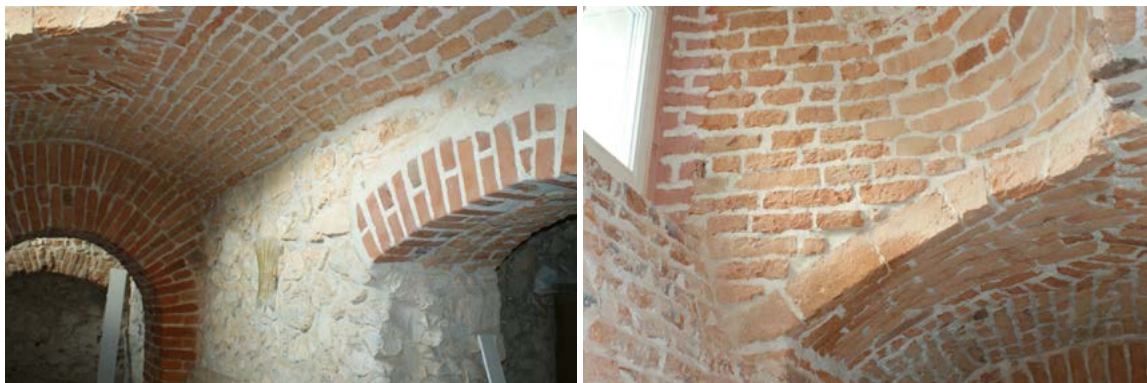
Ryc. 3. Pałac w Cianowicach, widok wnętrza piwnic, stan po modernizacji, 2014 (źródło: dokumentacja Właściciela obiektu, dostęp 2015).

Palace Cianowice, interior view basements, state after modernization 2014 (documentation of the owner of the object, Access 2015).

Kamienne wątki ścian i sklepień komór piwnicznych, zlokalizowanych w północnej partii budynku, pochodzące z okresu budowy – IV w. XIX w., oraz z połowy XX w. dobudowaną część z cegły maszynowej – poddano pracom konserwatorskim. Poprzez wzmocnienie techniczne materiałów usunięte i wstrzymane zostały procesy degradacyjne na sklepieniach i ścianach piwnic. Wprowadzono cyrkulację powietrza i ze względu na wysoki stopień zawilgocenia, w pierwszej fazie prac, osuszone zostały najstarsze wątki kamienne i ceglane. Następnie usunięto współczesne przemurowania partii wątków zaprawami cementowymi – powstałymi w wyniku doraźnych napraw. Zgodnie z założeniami programowymi, utrzymano i zachowano w maksymalnym stopniu najstarsze partie wykonane z wapienia łamanego. Przewidziane do ekspozycji wątki ścian i kolebkowych sklepień dwóch komór piwnicznych wykonanych z wapienia łamanego i cegły poddano konserwacji i wyeksponowano ich lica. Pozostałe wątki ścian i sklepień – innych piwnic, po przeprowadzeniu niezbędnych prac, pokryto tynkiem.
