# Rehabilitacja zabytków architektonicznych, na przykładzie adaptowanych obiektów folwarcznych do celów kulturalnych i socjalnych w Brzegu Dolnym

Artykuł o rehabilitacji poświęcono głównie budynkowi Gołębnik z wieżą, składającemu się na dawny Folwark założenia pałacowego w Brzegu Dolnym, przy projekcie którego udział brała autorka.

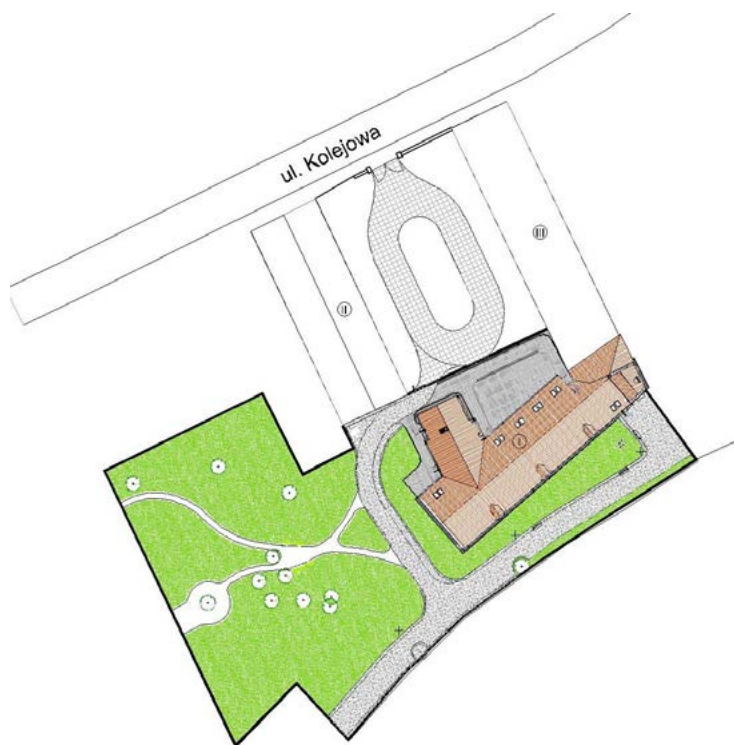
**Ryc. 3.** Sytuacja dawnego folwarku; Projekt wykonawczy, *Rewitalizacja i adaptacja zabudowań dawnego folwarku (gołębnik) z przeznaczeniem na działalność Dolnobrzezkiego Ośrodka Kultury*, główny projektant mgr inż. arch. Jacek Miller, rysunek Małgorzata Doroz-Turek, Wrocław 2011

Obiekt zlokalizowany jest na działce przy ulicy Kolejowej (ob. I, ryc. 3), na której znajduje się także budynek daw. stajni z wozownią, (ob. II, ryc. 3) oraz współczesny parterowy, socjalny budynek mieszkalny, (ob. III, ryc. 3). Teren oprócz sąsiedztwa od południowego-zachodu z wyżej opisanym założeniem pałacowym, od strony północno-zachodniej graniczy z ww. ulicą, od strony południowego-wschodu przylega do koryta rzeki Odry, zaś od strony północno-wschodniej sąsiaduje z zabudową jednorodziną.

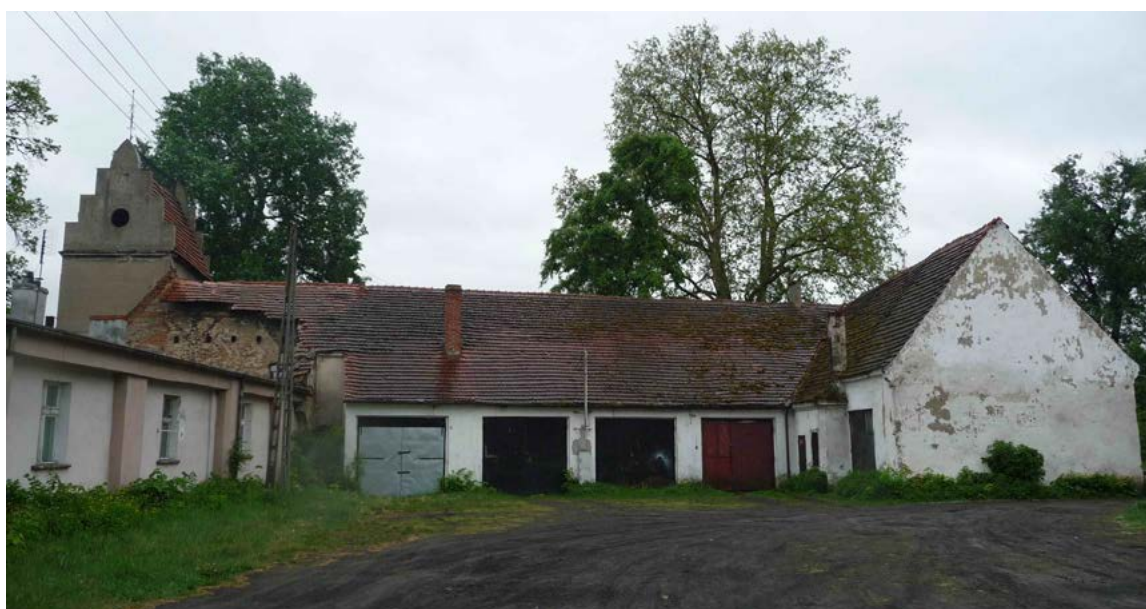
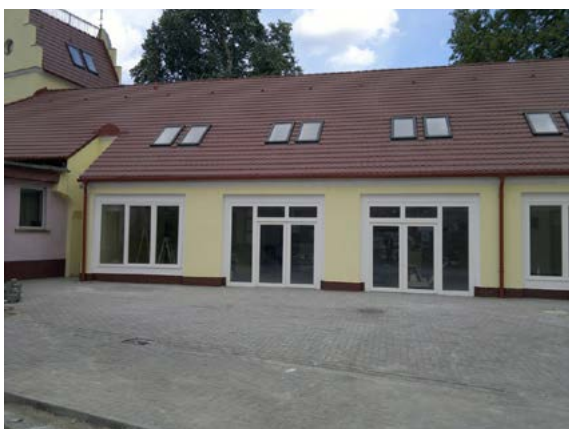
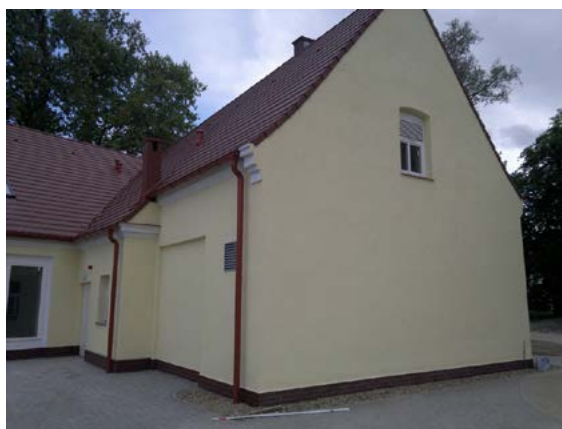
**Ryc. 8.** Widok obiektu od ulicy Kolejowej sprzed i po realizacji, foto autorki

Projektanci po zbadaniu obiektu, dokładnej inwentaryzacji, przystąpili do szczegółowego projektu rozplanowania podstawowych funkcji, które miały się znaleźć z założenia w obiekcie oraz im towarzyszących, koniecznych do spełnienia warunków prawa budowlanego i wszelkich norm. W największym pomieszczeniu, w południowo-zachodnim narożu budynku zaprojektowano przestronną salę do nauki tańca wyposażoną w profesjonalną drewnianą podłogę, pom. 0/5 (ryc. 7). W wąskim trakcie, pomiędzy dwoma istniejącymi nośnymi ścianami, wprowadzono zaplecze techniczno-sanitarne, pom. 0/6. Dalej, w kierunku wschodnim, z czterech pomieszczeń garażowych uzyskano dwie większe przestrzenie w których, we frontowym trakcie zaprojektowano salę zajęć tanecznych, pom. 0/7 oraz salę zajęć wokalnych, pom. 0/9 (ryc. 7). W tylnym trakcie rozwiązano pomieszczenia pomocnicze wraz z komunikacyjną, pom. 0/8 i 0/10 (ryc. 7). Bramy od frontu zastąpiono witrynami okiennymi doświetlającymi sale. Dwie wtórnie wprowadzone bramy, tak jak inne otwory, zostały zamurowane lub odtworzone w pierwotnym kształcie (ryc. 8).

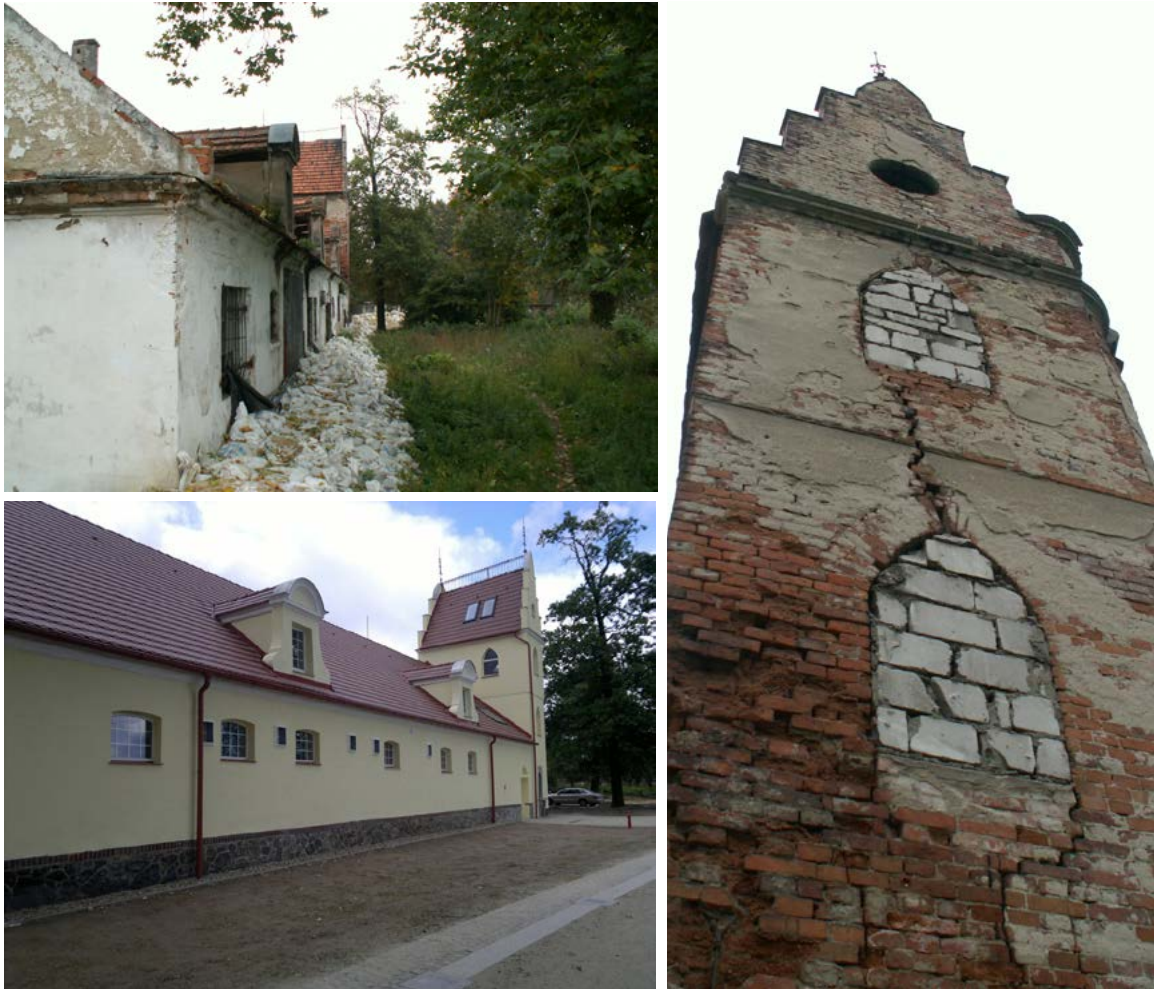
**Ryc. 9.** Widok obiektu od strony bulwaru wzdłuż koryta Odry sprzed i po realizacji, foto autorki  
View of the object from the boulevard along the Odra river before and after the works, foto author

Główne wejście do obiektu kulturalnego zostało zaprojektowane od strony dziedzińca w północnym, skośnie dobudowanym skrzydle. Od drugiej strony odtworzono szeroki otwór drzwiowy zamknięty półkoliście z drewnianymi drzwiami, wprowadzającymi do głównej klatki schodowej. Zamiast ceglanych schodów zaprojektowano nową, wygodną klatkę schodową prowadzącą na nieużytkowe poddasze. Poddasze oprócz odrestaurowanych lukarn zostało doświetlone oknami połaciowymi od frontu budynku (ryc. 9).

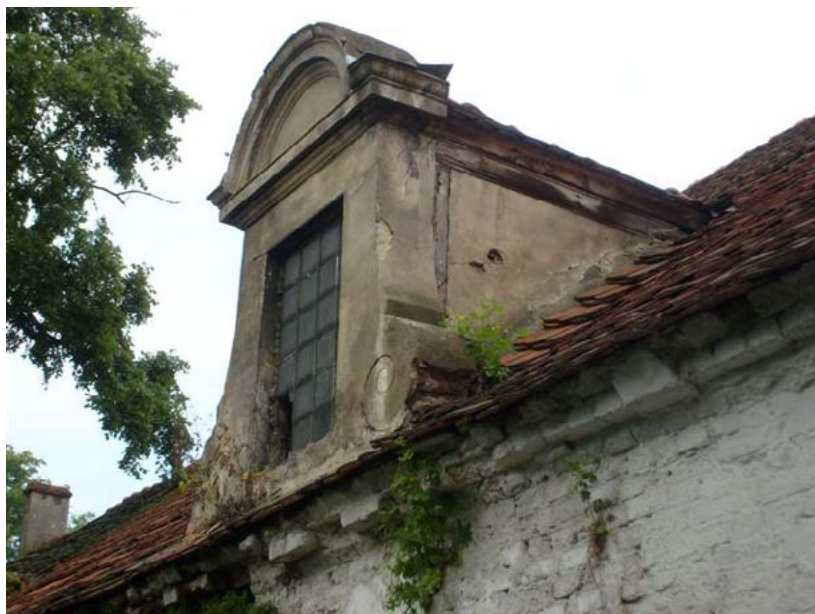
**Ryc. 10.** Lukarna na budynku, foto autorki

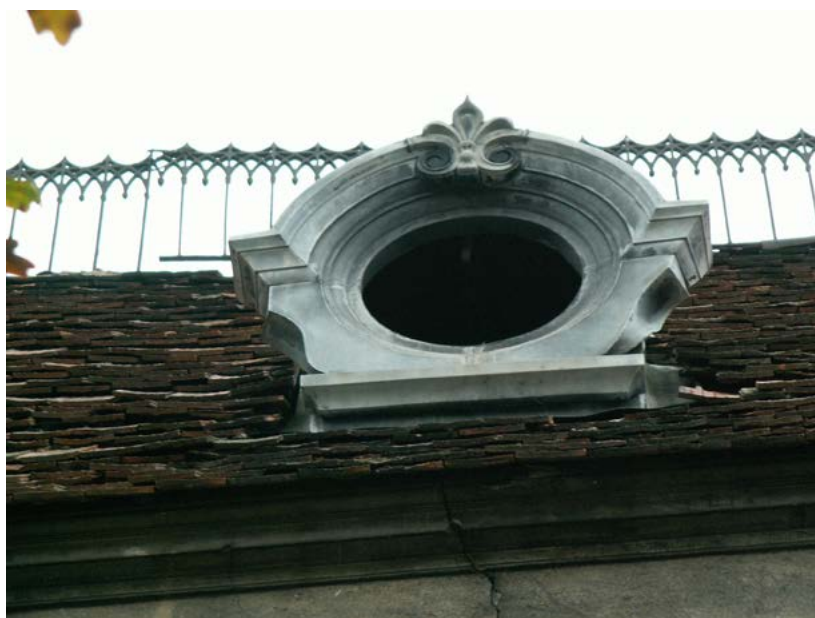
**Ryc. 11.** Lukarna na wieży, foto autorki
