Kościół św. Mikołaja na Czwartku w świetle źródeł historycznych

Krzysztof Janus

Streszczenie: W pracy opisano historię budynku kościoła św. Mikołaja na Czwartku przy ul. ks. Michała Słowikowskiego 1 w Lublinie. Opracowanie to nie uwzględnia przypuszczeń, analiz, hipotez co do powstania kościoła ale odnosi się do dostępnych danych historycznych, planów, map, itp. W połączeniu z danymi badawczymi, które zostaną przedstawione w kolejnej części artykułu stało się możliwe uporządkowanie i usystematyzowanie wiedzy na temat kościoła, okresu jego powstania, faz przekształceń, czy określenie stopnia zachowania substancji zabytkowej.

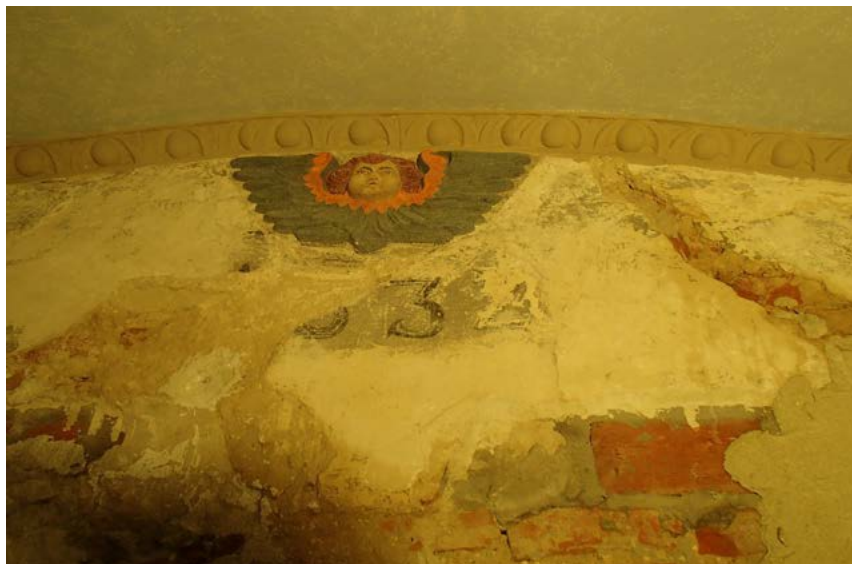
Ryc. 1. Fragment daty na ścianie tęczy odsłonięty w trakcie prac konserwatorskich w 2013 r. fot. K. Janus

Relicts of the date uncovered in conservatory works, Phot. K.Janus, 2013

W trakcie prowadzonych prac konserwatorskich w ostatnich latach udało się odsłonić datę nad łukiem tęczowym, prawdopodobnie związaną z wykonaniem obecnego wystroju sztukatorskiego sklepienia. Na podstawie zachowanych fragmentów trzech cyfr odtworzono datę na rok 1632 (Ryc. 1).

Od 2006 r. do chwili obecnej trwają prace remontowe w nawie i prezbiterium mające na celu uwidocznienie renesansowego wystroju wnętrza kościoła. Odkryto między innymi liczne renesansowe polichromie, które poddano konserwacji z przeznaczeniem do ekspozycji, a w części zrekonstruowano. Wzmocniono sklepienia nad prezbiterium. Nad tęczą odsłonięto fragment daty wskazującej na czas zakończenia remontu. Prace we wnętrzu cały czas trwają.

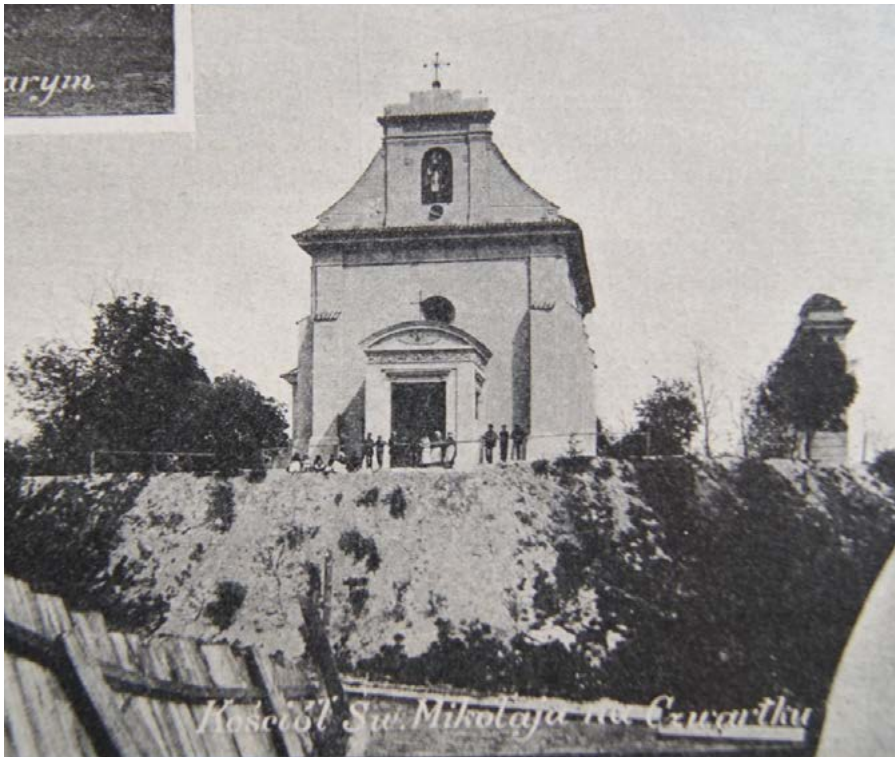
Ryc. 7. Fasada kościoła, TI 1912 nr 14, w posiadaniu autora

Front facade, TI 1912 nr 14

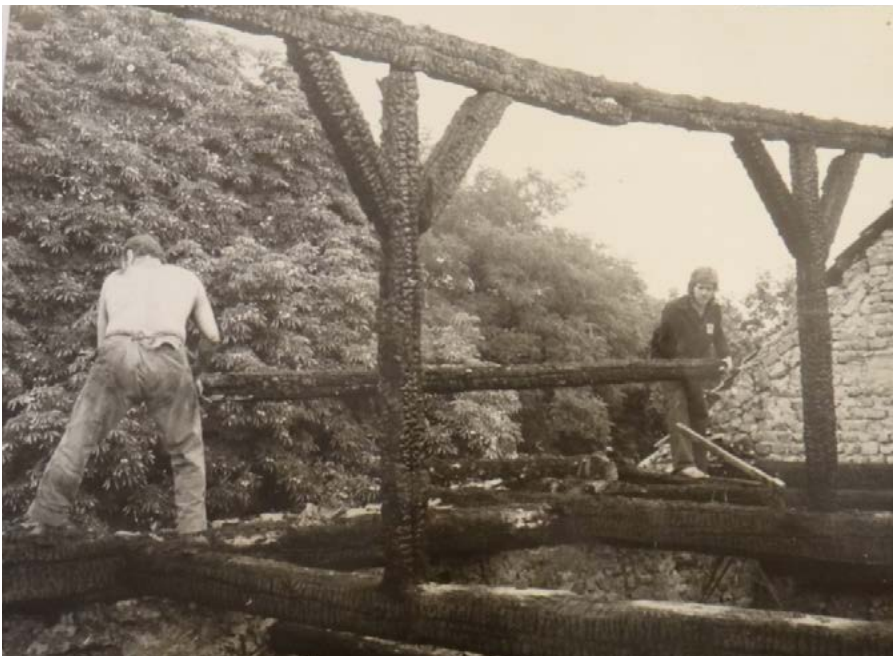
Ryc. 8. Więźba dachowa po pożarze z 1976 r. w trakcie porządkowania, Archiwum Parafialne

Roof after fire from 1976, in track arrangement,

16.08.1976 roku o godz. 2300 miał miejsce pożar kościoła, który strawił niemalże cały dach nawy, uszkodzeniu nie uległo jej sklepienie. Mniejsze wypalone elementy drewniane wraz z dachówkami spadły bezpośrednio na sklepienie, większe elementy drewniane po ugaszeniu pożaru zostały usunięte przed runięciem na sklepienie. W ekspertyzie konstrukcyjnej opisano, że sklepienie nawy mimo całkowitego zalania wodą nie uległo uszkodzeniu a „główne elementy konstrukcyjne jakim są żebra nie są uszkodzone” [sic]³⁹. Dodatkowo nakazano przemurowanie górnej partii murów, rozebranie ściany szczytowej, wzmocnienia sklepienie koszulką żelbetową⁴⁰, wymianę stropu drewnianego nad chórem na niepalny w systemie Kleina oraz zaproponowano tymczasową konstrukcję dachu do momentu rozpoczęcia pełnego remontu. Dwa lata później rozpoczęto prace nad budową nowego dachu.

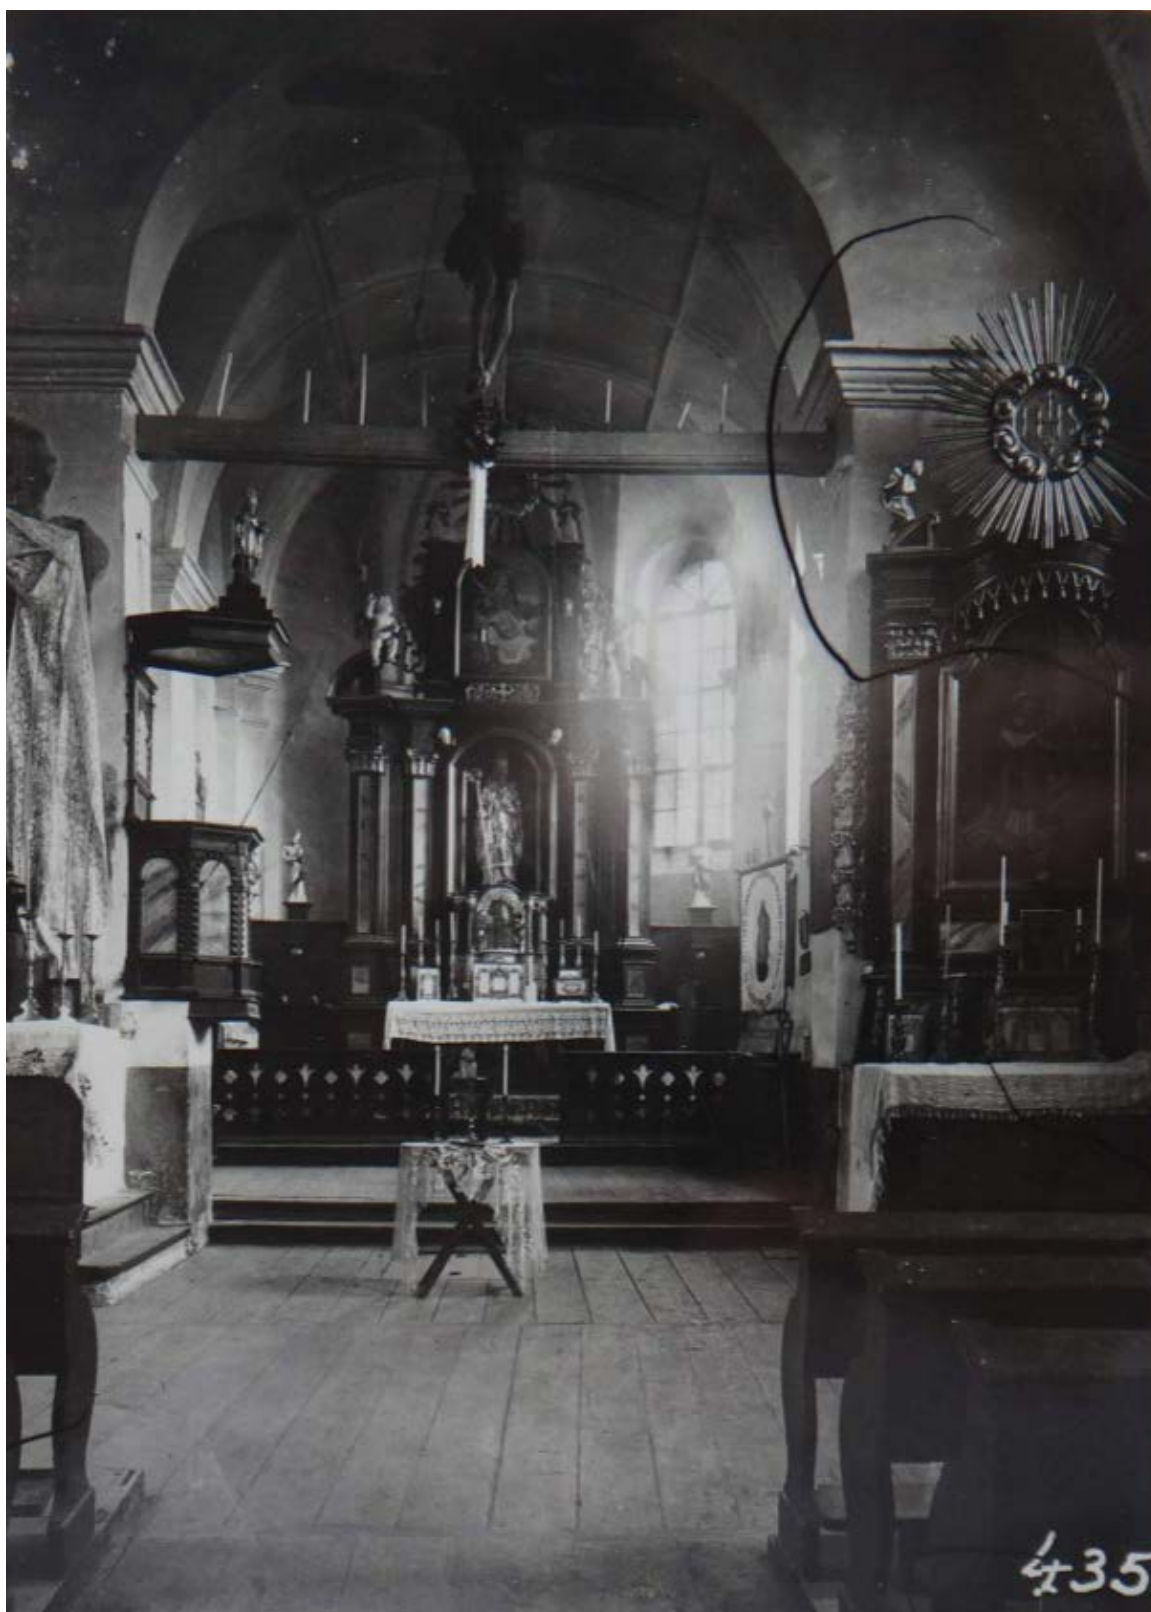
Ryc. 9. Wnętrze kościoła z widokiem na prezbiterium, początek XX-tego wieku, Archiwum LWKZ, 8940P
View on presbytery, beginning of the XX c
