Walory architektoniczno-krajobrazowe zamków w trwałej ruinie na przykładzie zamku w Czersku

Katarzyna Drobek

Katedra Konserwacji Zabytków, Wydział Budownictwa i Architektury, Politechnika Lubelska

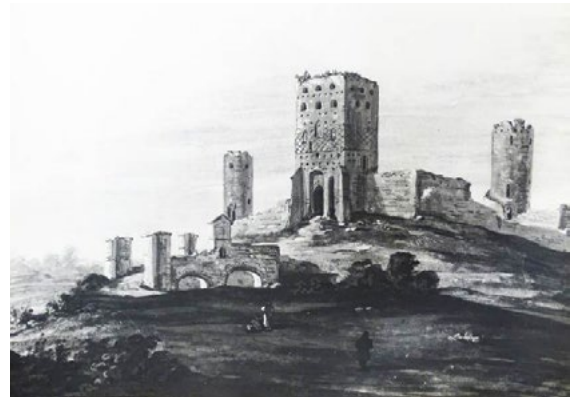
Ryc. 5. Widok od strony północno-wschodniej, Autor: K. Stronczyński, 1961 r.

Pięciokondygnacyjna wieża bramna znajdująca się we wschodniej części warowni, przed linią murów kurtynowych założona została na planie kwadratu o boku 8,5 metra. Narożniki budowli stanowią siedmiometrowe wspierające szkarpy, między nimi znajdują się dwa otwory zakończone łukami odcinkowymi. Mniejszy otwór stanowił przejście piesze, większy był bramą wjazdową. Z początku dojazd do zamku odbywał się dwoma drewnianymi i unoszonymi zwodzonymi mostami, następnie w 1762 roku zastąpiono je jednym, murowanym mostem o dwóch półokrągłych arkadach. Wejście do wieży prowadziło przez drewniane schody ulokowane wzdłuż wschodniego muru. Piątą kondygnację wieży dobudowano najprawdopodobniej za czasów panowania królowej Bony i w tym czasie zwieńczona była drewnianymi hurdykami.

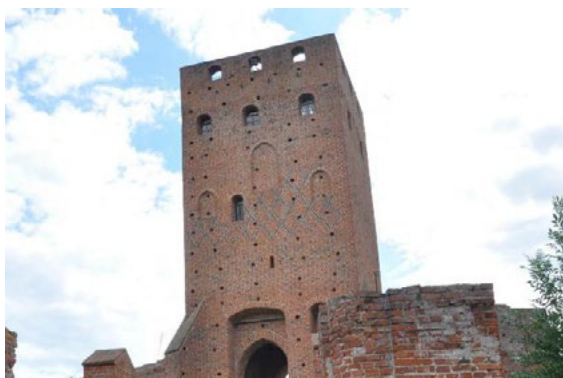
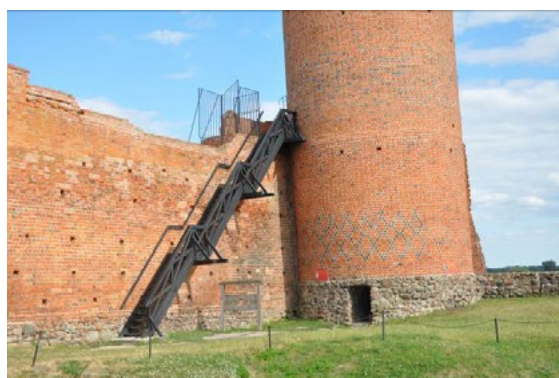
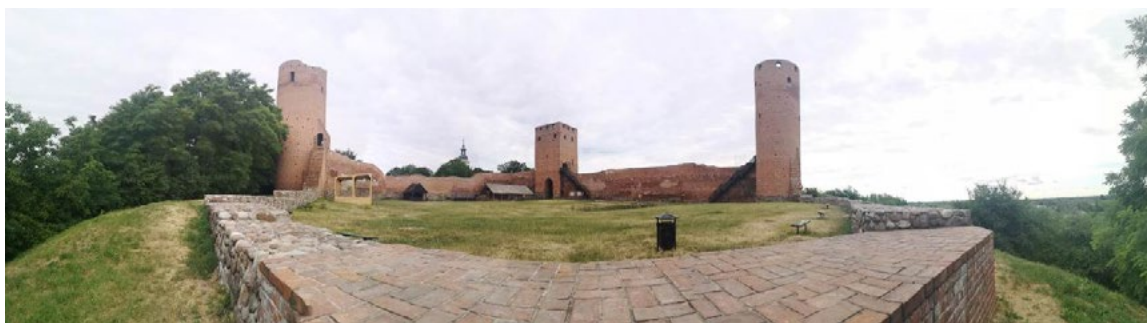
Ryc. 7. Widok na dziedziniec od strony południowej. Autor: Katarzyna Drobek

Ryc. 8. Widok na dziedziniec od strony południowej. Autor: Katarzyna Drobek

Ryc. 9. Widok na dziedziniec od strony południowej. Autor: Katarzyna Drobek

Obecnie zamek jest malowniczą ruiną znajdującą się na wiślanej skarpie. Z całej warowni zachowały się trzy wieże, mury obronne północne i wschodnie sięgające wysokość 6 metrów oraz XVIII-wieczny most ceglany. Mur obronny znajdujący się w południowej części został najprawdopodobniej rozebrany podczas I wojny światowej. Odtworzony został w formie niskiego muru z opoki podczas prac remontowych w 2013 roku. Nie zachowały się również drewniane konstrukcje stropów oraz dachów. Na terenie dziedzińca znajdują się odkopane fundamenty kolegiaty św. Piotra, natomiast zabudowa mieszkalna nie została zachowana. Mury warowni zostały częściowo przemurowane cegłą, która odróżnia się od historycznej fakturą i barwą od historycznej cegły gotyckiej.

Na licu wież znajdują się charakterystyczne elementy dekoracyjne ułożone w fryzy romboidalne wykonane z cegły zendrówki o kolorze brązowo-czarnym. W murach widoczne są również gniazda po miejscach, w których osadzone były drewniane belki oraz otwory maculcowe, charakterystyczne dla budownictwa średniowiecznego, będące pozostałościami po montażu drewnianych rusztowań.

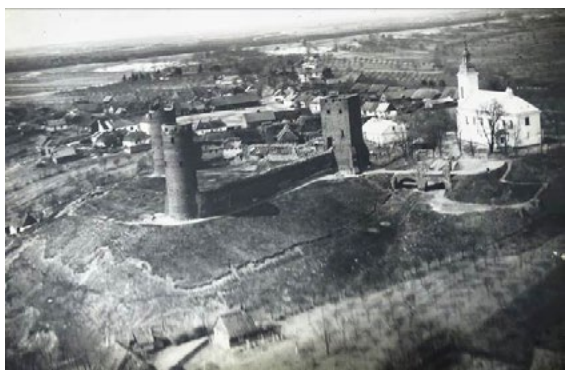
Ryc. 11. Zdjęcie lotnicze, widok od strony poł.-wsch., Autor: por. Wasilewski, Źródło: oprac. I. Galicka, fot. R. Kazimierski, red A. Grzybkowski, Dokumentacja architektoniczno-konserwatorska, Archiwum MWKZ

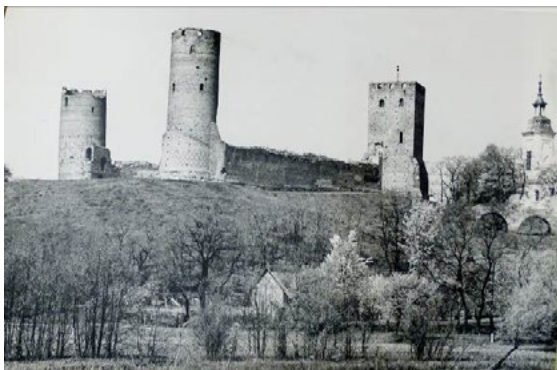
Ryc. 12. Widok od strony poł.-wsch., 1966 r., Autor: R. Kazimierski, Źródło: oprac. I. Galicka, fot. R. Kazimierski, red A. Grzybkowski, Dokumentacja architektoniczno-konserwatorska, Archiwum MWKZ

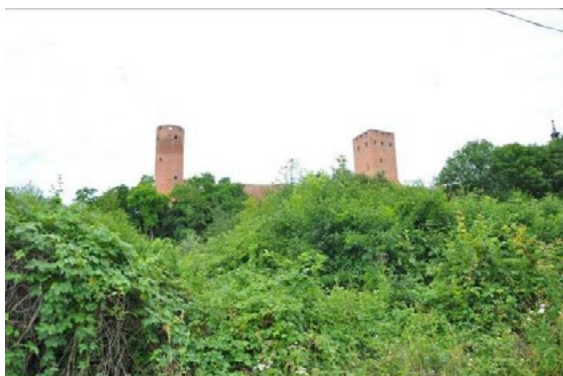
Ryc. 13. Widok na zamek od ul. Królowej Bony, Autor: Katarzyna Drobek

Przedpole ekspozycji stanowią rozległe pola, łąki i sady. Jezioro Czerniewskie jest natomiast lustrem, w której tafli odbija się urokliwa okolica. Wzdłuż osi zbiornika wodnego rozciąga się szerokie otwarcie widokowe na wzgórze zamkowe. Ulica Królowej Bony, biegnąca u podnóża skarpy nadwiślańskiej, która również jest położona niemalże równolegle względem jeziora Czerniewskiego, ma zasłonięty widok na zamek ze względu na wysoką zielen porastającą zbocza skarpy. Załedwie w dwóch miejscach można dostrzec fragmenty wież zamku.

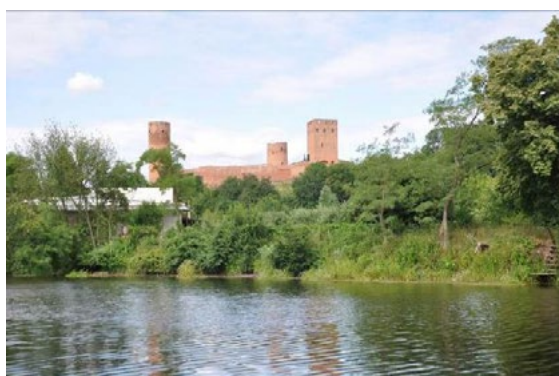
Ryc. 14. Widok na zamek od strony jeziora Czarskiego. Autor: Katarzyna Drobek

Niegdyś, ze względów obronnych wzgórze zamkowe porastała jedynie roślinność niska. Obecnie skarpa wschodnia, południowa i zachodnia pokryta jest sporej wysokości drzewami. Powoduje to przesłanianie widoku na zamek czerniewski. W panoramie jest on widoczny jedynie z kilku punktów. Przykładowo od strony jeziora Czerniewskiego jest jedynie kilka miejsc, z których warunkowo widoczna jest w pełnej okazałości.
