**TEKA**

KOMISJI  
ARCHITEKTURY,  
URBANISTYKI  
I STUDIÓW  
KRAJOBRAZOWYCH

COMMISSION  
OF ARCHITECTURE,  
URBAN PLANNING  
AND LANDSCAPE  
STUDIES

Volume XVII/1

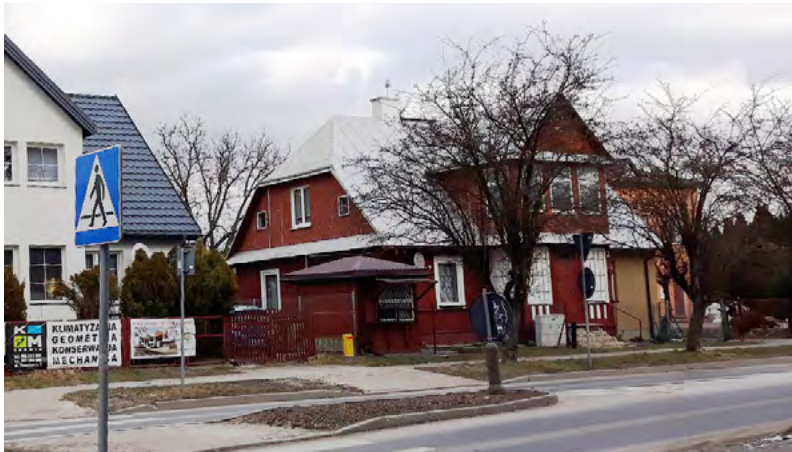
The residential single-family building has got a form of a rectangle in its layout, with a protruding entrance part in the shape of a porch which extends vertically to the attic area. Frontal side of the building is characterized by symmetrical division of architectural elements. The porch is situated right in the middle, main axis; the main volume of the building is articulated with that porch. Triangular frontage is finished with radially formed wooden planks. The edges of a triangular frontage are finished with wooden artwork – woodcarvings with the peak marked with three wooden arrows. Outer wooden finishing is arranged both vertically and horizontally and marks the area of both ground lower part and the window zone until the line of the roof overhand. The finishing accentuates structural division of the building and serves as classy and not obtrusive stylistic/ architectural detail. Simplicity and clarity of form are combined with scarce details. Unfortunately, a fairly common practice of insulating such buildings devastates their original, traditional beauty which comes from the wooden finishing; the aesthetics of the building is substantially distorted. The house has got white-framed casement windows with two panes divided into six squared segments each. Window frames of the porch area are thinner than the ones located in the main part of the building. Both gable walls follow middle line of symmetry and are covered with green wooden planks arranged vertically and horizontally in geometrical layout. The proportions of the whole are balanced and.

One of the most valuable examples of villa – like wooden buildings (Świętego Piątka 1) – dating back to 1935 is now hidden behind totally unimpressive, context-neutral, dull, unremarkable, unmemorable plastered, insulation material(!) taking into account the fact that the building is on the list of recorded monuments, safeguarded by the rules included in the Zamość zoning plan.

**Fig. 4.** Wooden residential building, Świętego Piątka 1, its original character has been tarnished by decontextualizing finishing with insulation and plaster covering; moreover, it has been hidden behind a great number of billboards and outdoor advertisements; a roundabout area between Świętego Piątka St. and Lipsa St.

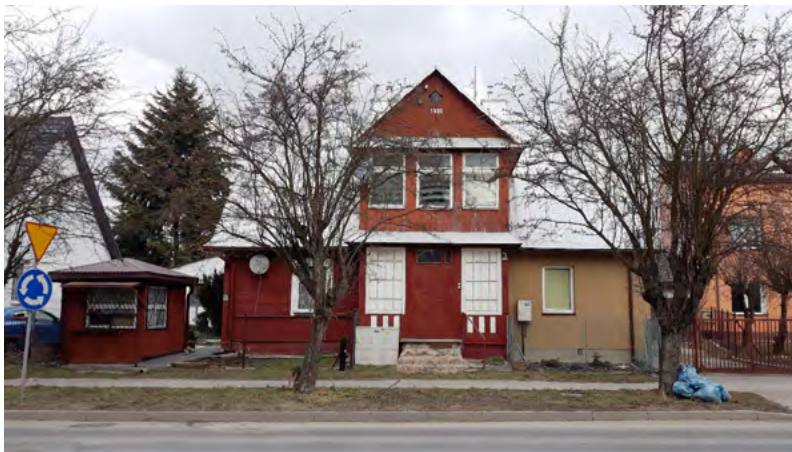
The building is situated at the opening of Świętego Piątka St. The building is characterized by a hipped-gable roof, wooden finishing of the wall patterned primarily in horizontal planks from the lower window line right up to the overhang. Bottom part, between the windows and a concrete band, is clad with vertically aligned brown wooden planks. Similarly to the Świętego Piątka 1, the main frontal axis is accentuated with a protruding two-storey porch structure with a radially arranged area of a tympanum. The porch has got two lines of white-framed wooden windows, three in each line. The entrance is positioned symmetrically and elevated for five steps. The building comes from 1933 and the date is placed in the middle of the tympanum. Lower line of windows installed in the porch has a different division into segments (sixteen segments per each window). At the moment, the building is partially insulated which distorts its symmetry.

**Fig. 5.** Wooden residential building, Świętego Piątka 3

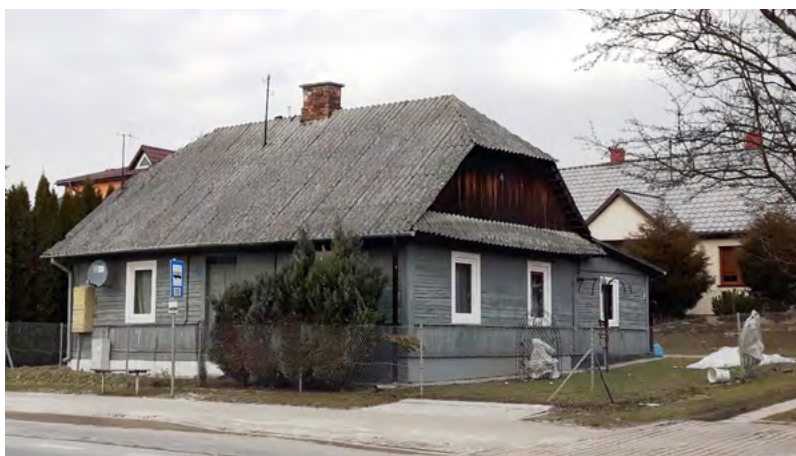
**Fig. 6.** Wooden residential building, Świętego Piątka 7

The Świętego Piątka 7 wooden house has got a simpler form than the previous ones and many characteristic features similar to the ones described earlier. The ground floor building with a hipped-gable roof, with a line of one-paned, white-framed windows placed symmetrically on both sides is painted in grey. There is a possibility that the window frames might be made of plastic which is another violation of the house's original appearance. The proportions of the building are steady and harmonious. The building is topped with a brick chimney placed centrally above the entrance.

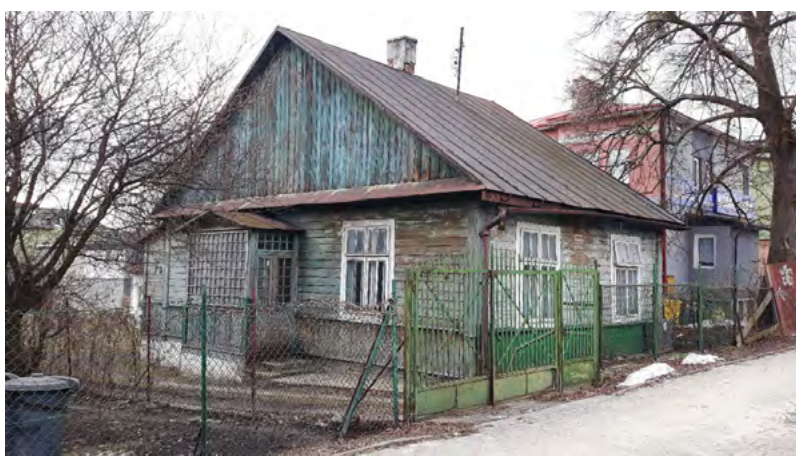
The building under the following address differs from the other examples quite substantially in terms of its proportions and the location of a porch which is characterized by numerous divisions of segments of three window panes. It comes from the 1920' and it used to belong to the family of Stopa. Its narrow frontal side has got two white-framed windows, facing the street.

**Fig. 7.** Wooden residential building, Świętego Piątka 14

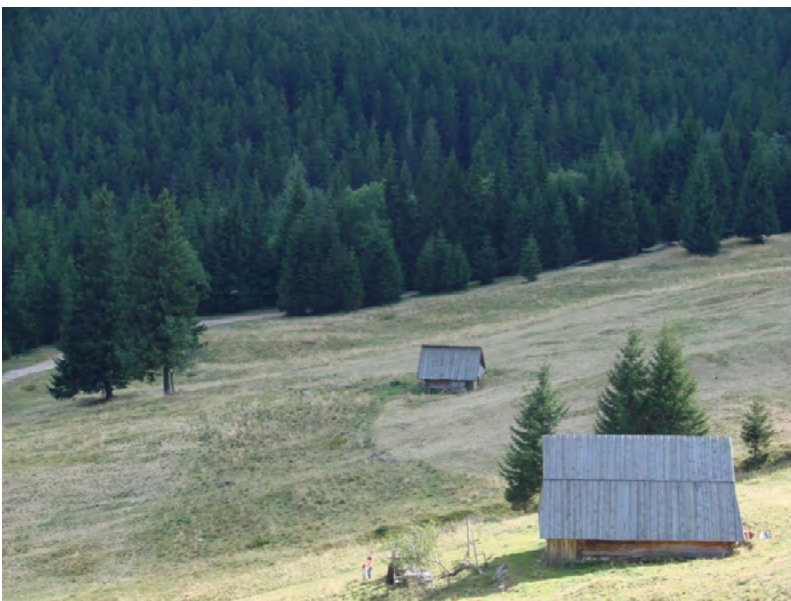
**Ryc. 6.** Tatry Polskie. Dolina Bystrej. Szałas w Tatrach pokryte dranicami, fot. Autor, 2007 rok

Fig. 6. Polish Tatras. Bystra Valley. Shelters in the Tatra Mountains covered with drаницami, photo: author, year 2007

Dach szałasów pokrywano tzw. dranicami<sup>14</sup>, czyli deskami „dartymi” pozyskiwanymi z bezszęnych pni drzew iglastych, głównie świerka i jodły przez ich rozszczepianie za pomocą klinów i ostruganie ośnikiem. Technika pokrywania dranicami była rozpowszechniona głównie na Podhalu i jest wytworem miejscowym. Zaletą dachów podbitych dranicami jest ich lekkość, szybkość i prostota pokrywania dużych połaci pod dużym kątem, a nawet pionowych ścian. Dranice nie nadają się jednak do powyginanych powierzchni.

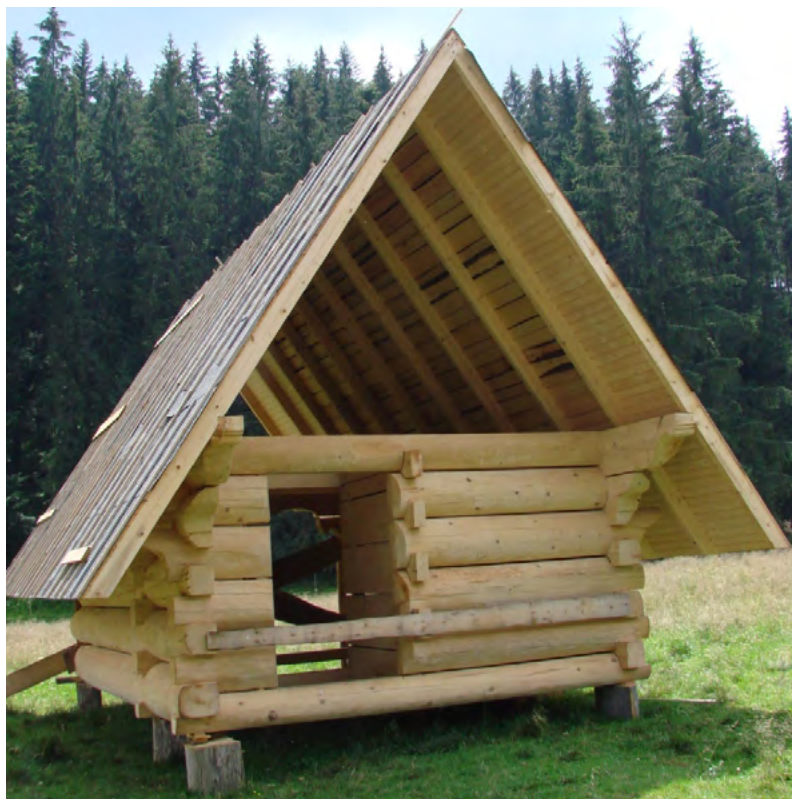
Ściany szałasów wykonywano z belek poziomych, wiązanych w węglach „na zamek” tak, że belki jednej ściany były przesunięte w pionie o połowę swej grubości w stosunku do drugiej ściany przyległej. Ścianę budowaną tym systemem nazywa się ścianą węglową. Wytrzymałość na parcie wiatru ściany węglowej jest bardzo duża, dlatego stosuje się ją też przy budowie w rejonach wysokogórskich. Poszczególne belki są ze sobą wzajemnie powiązane od dołu do góry.

Zgodnie z faktyczną kolejnością wykonania ściany, zarówno w budowie szałasów, jak i innych obiektów architektonicznych, konstruuje się ją od dołu do góry.

**Ryc. 7.** Tatry Polskie. Dolina Chochołowska. Współczesny szałas pasterski, budowany wg tradycyjnej metody, przy drodze do Doliny Chochołowskiej, fot. Autor, 2014 rok

Fig. 7. Polish Tatras. Chochołowska Valley. A modern shepherd's hut, built according to traditional method, by the road to the Chochołowska Valley, photo: author, year 2014

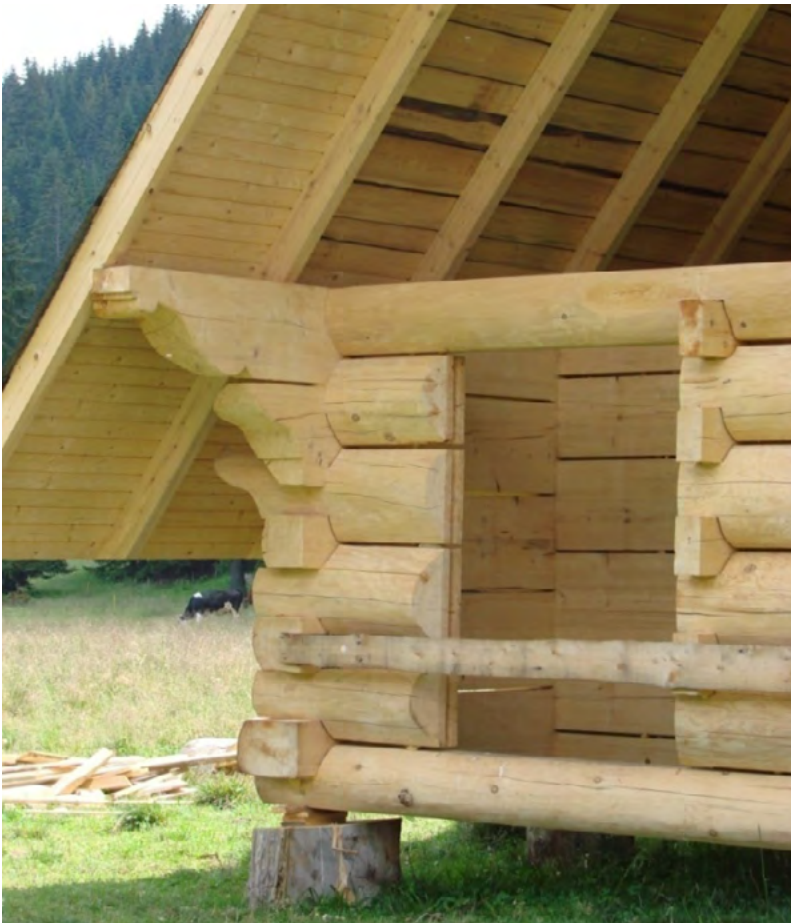
**Ryc. 8.** Tatry Polskie. Dolina Chochołowska. Ściana węglowa. Szałas przygotowany pod układanie na tzw. „peckach”, czyli na kamieniach, fot. Autor, 2014 rok

Fig. 8. Polish Tatras. Chochołowska Valley. The quake wall. A hut prepared for laying on the so-called „Pecki”, that is on stones, photo: author, year 2014

Na podstawie badań, jakich dokonał Rudolf Śmiałowski<sup>12</sup> oraz rozmów przeprowadzonych przez autora z mieszkańcami Podhala dowiedziano, że belki układano na kamieniach, czyli jak mówią górale na „peckach”. Dwa pierwsze elementy ścian, które układano, to belka progowa oraz belka przeciwnęga, zwana przez górali „pierwsze drzewo”, które stanowią pierwsze elementy poprzecznych ścian szałasów. Na nich układano elementy podłużne, a następnie poprzeczne na zrąb. Taka metoda budowania tłumaczy przemieszczenie belek o połowę grubości. Jak dawna jest zasada tej konstrukcji można przeczytać już u Witruwiusza<sup>13</sup>. Tekst obrazuje wiekowość

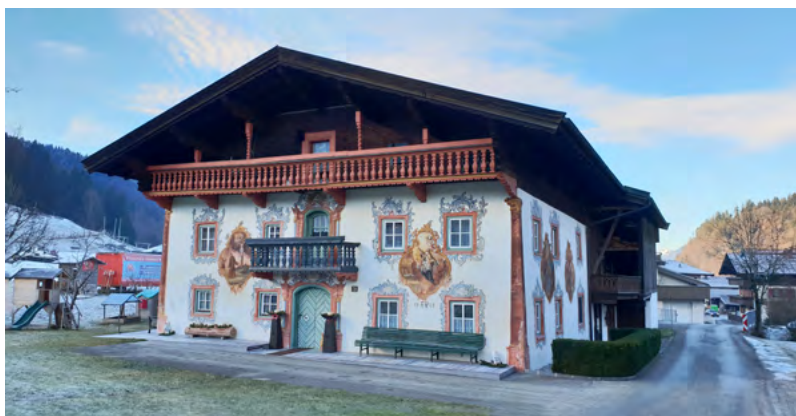
**Ryc. 15.** Alpy. Walchsee, Austria. Architektura i zdobnictwo Tyrolu tzw. „laubsege architectour”. Charakter dachu zaczerpnięty z tradycyjnych szałasów Alpejskich, fot. Autor, 2019 rok

Fig. 15. Alps. Walchsee, Austria. The architecture and ornaments of the so-called Tyrol „Laubsege architectour”. The character of the roof taken from traditional Alpine huts, photo: author, year 2019

W odróżnieniu od szałasów budowanych w Tatrach, inaczej kształtowano bryłę alpejskich odpowiedników pod Tatrami, czyli szałasów w Alpach. Zabudowa „niemiecka” posiada specyficzną konstrukcję i różni się w detalu. Można jednak stwierdzić, że i w Alpach pojawiały się konstrukcje zbliżone do typowo karpaccich i architektura alpejska miała także wpływ na architekturę tatrzańską. Jedną z głównych różnic szałasów w Tatrach i Alpach jest kąt nachylenia połaci dachowej. Dachy szałasów tatrzańskich mają znacznie większy kąt, a szałasowy alpejskie posiadają dachy prawie płaskie. Jest to różnica wynikająca z działania czynnika atmosferycznego, jakim jest wiatr<sup>18</sup>.

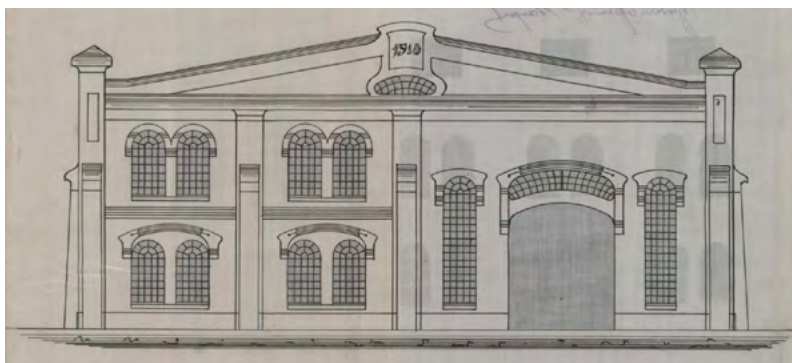
**Fig. 6.** Design of the carpenter's workshop building – front façade – 1910, National Archives in Lublin, Lublin Governorate Government, Construction I, sign. 1910:4, p. 294

9. Carpenter's workshop. The building was erected in 1910 to serve as a workshop [32]. It was divided into two parts – one consisting of a single space from the south and a two-level from the north. The older timber building was demolished during its construction. It was the second object after the boiler room (but to a significantly lower extent) to undergo reconstruction, making it lose its stylistic features. The arched windows of the southern façade were removed, replaced with two levels of rectangular windows, the interior was divided by an additional level and the façade was deprived of its detail and plastered. In 2003, the object was renovated and transformed into a shopping center.

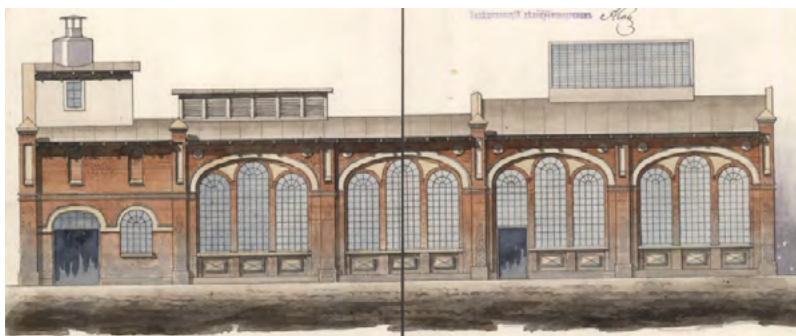
**Fig. 7.** Design of the boiler room and machine room building, 1912 – Front façade, National Archives in Lublin, Lublin Governorate Government, Construction I, sign. 1385, p. 4, 5

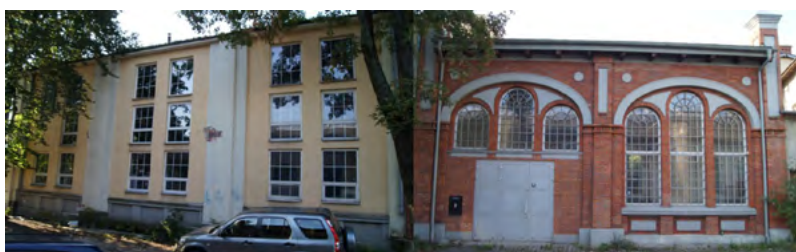
**Fig. 8.** Building of the boiler room and machine room – shot from 1912 repeated (Fig. 7)

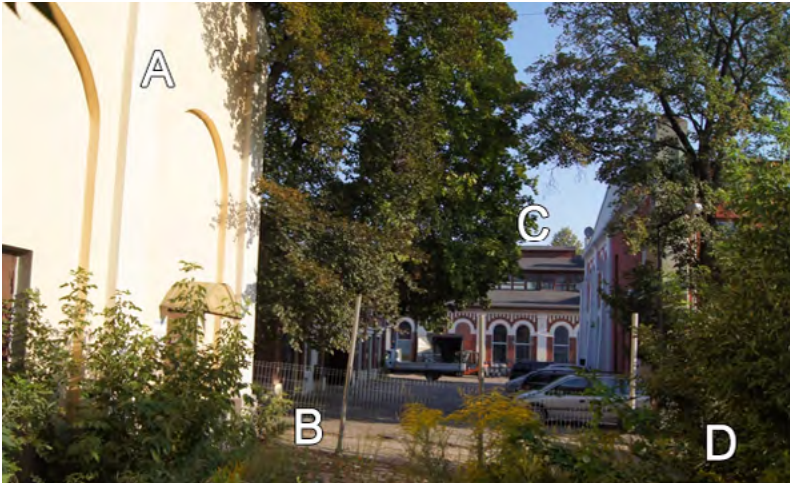
**Fig. 11.** Fragment of the front façade of the machine room building – an attempt to repeat the shot from Fig. 10, (A – boiler room, B – drying room, C – foundry, D – carpenter's workshop)

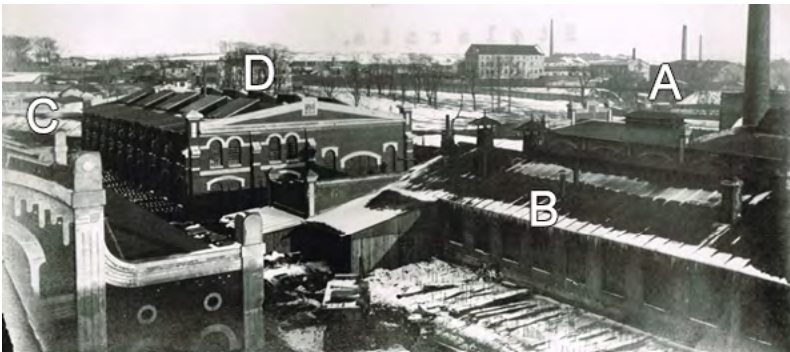
**Fig. 12.** Fragment of the photograph presenting arched spans of the boiler room and machine room building, ca. 1929, Archives of Lublin Voivodeship Monuments Conservator, photo cards, sign. 27568, (A – boiler room, B – smithy, C – foundry, D – carpenter's workshop)

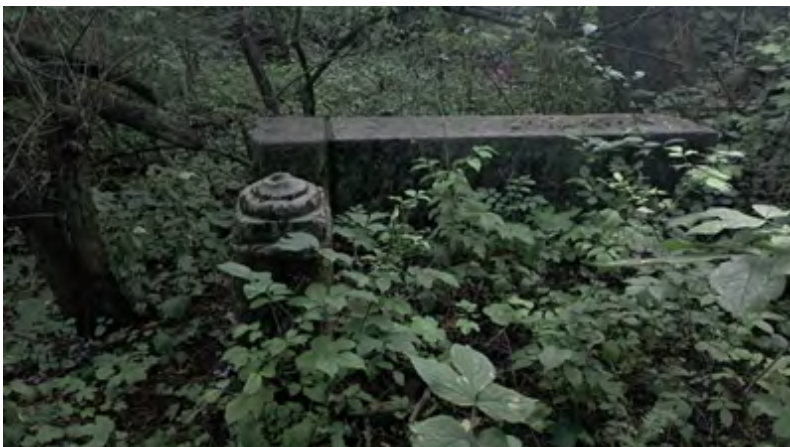
**Fig. 3.** Fragment of the porch in mansion in Gródkowo, own collection

The older part of the mansion is collapsed. The building's outline with a stone foundation, fragments of facade walls, and porch steps is visible in places. The two-story part has severe defects in the roof, ceiling, and stairs structure.

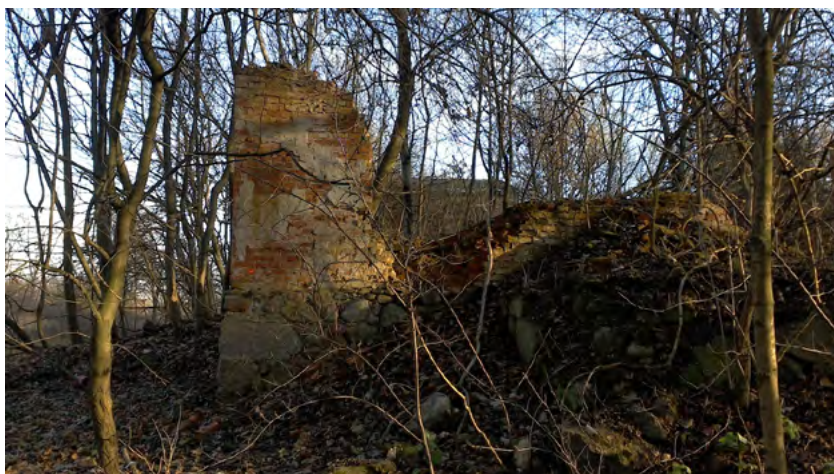
**Fig. 4.** Part of the elevation wall of the XIX century mansion in grórkowo, author's collection

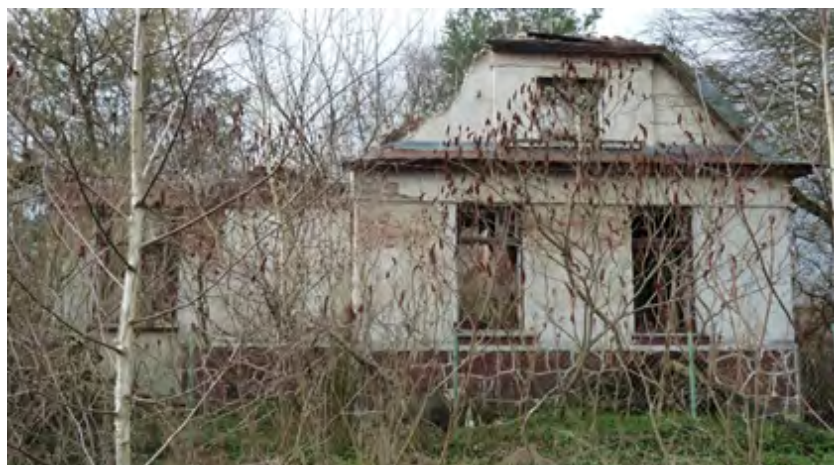
**Fig. 5.** Railway Station in Kopana, 2020, author's collection

The building was constructed in 1925. It is possible that the architect of it was Konstancy Jakimowicz. It is a three-storey (1 underground and 2 above ground) brick building, without accompanying objects. The roof is of half-hip type, referring to the polish country style.

In 2014 a fire destroyed an abandoned building [9]. That badly damaged the roof and ceiling structure, advancing the destruction process. There is no window joinery and no door joinery in most places.

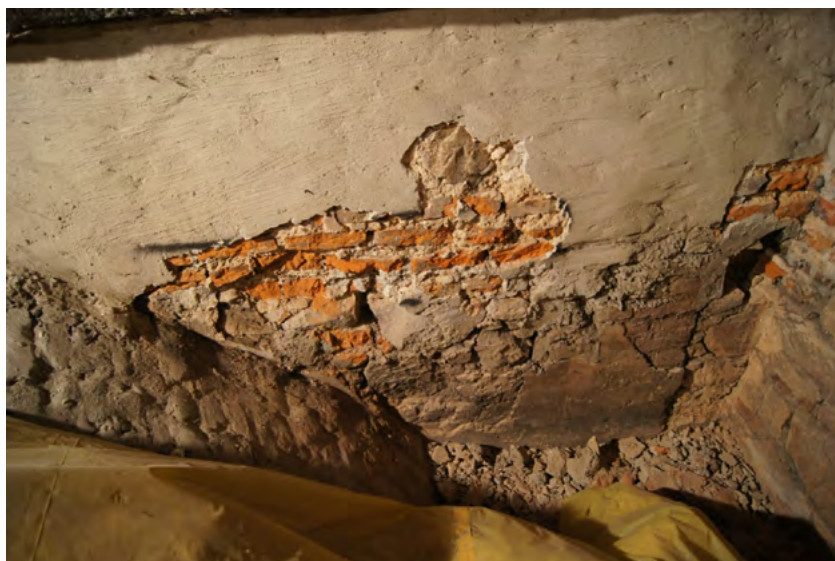
**Fig. 1.** View of the chancel wall from the attic over the nave with plaster relics visible, to which current vaulting was added

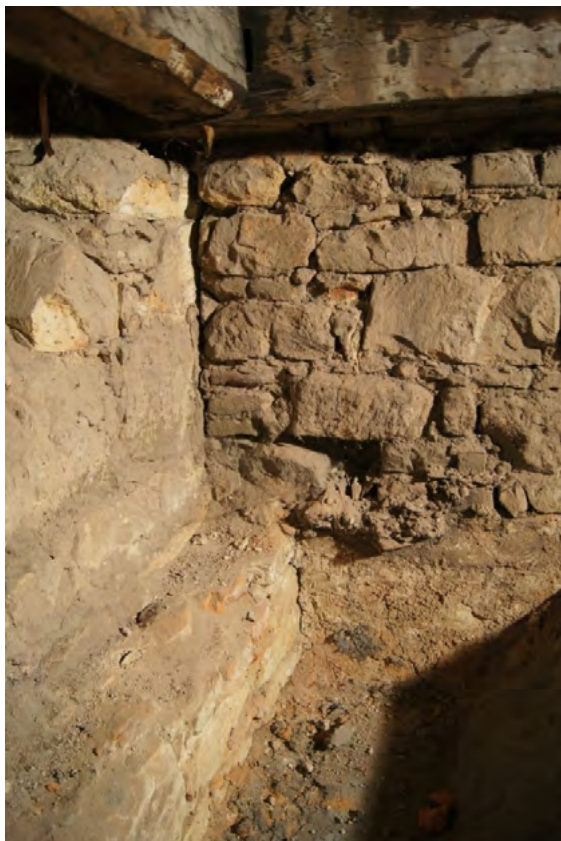
**Fig. 2.** View of the chancel wall from the level of the attic over the presbytery with the chancel wall visible, added to the southern wall of the presbytery

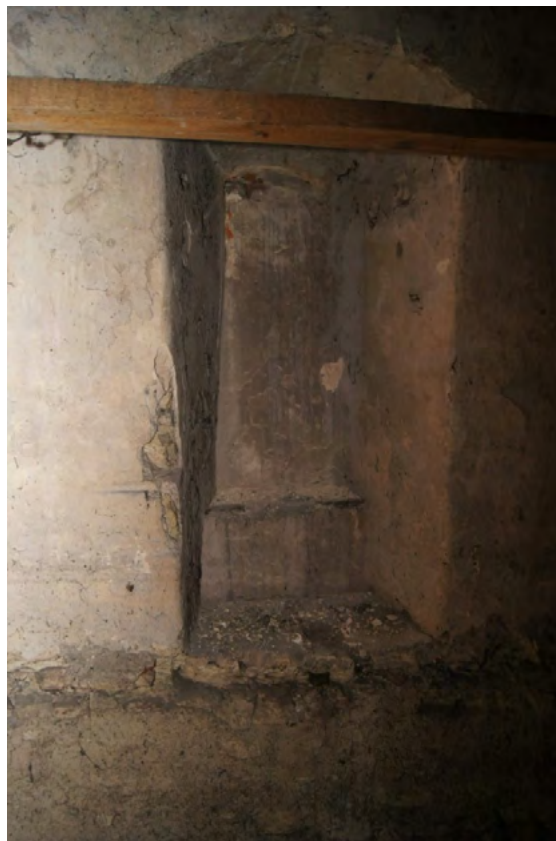
**Fig. 3.** Northern wall of the presbytery, view from the attic over the sacristy with the opening leading to the presbytery visible

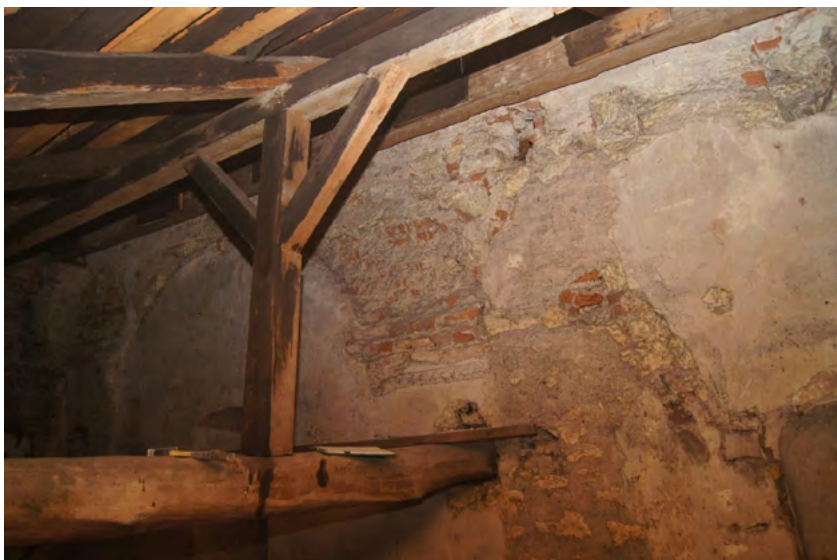
**Fig. 4.** Northern wall of the presbytery, view from the attic over the sacristy with the negative after two vaulting lunettes visible

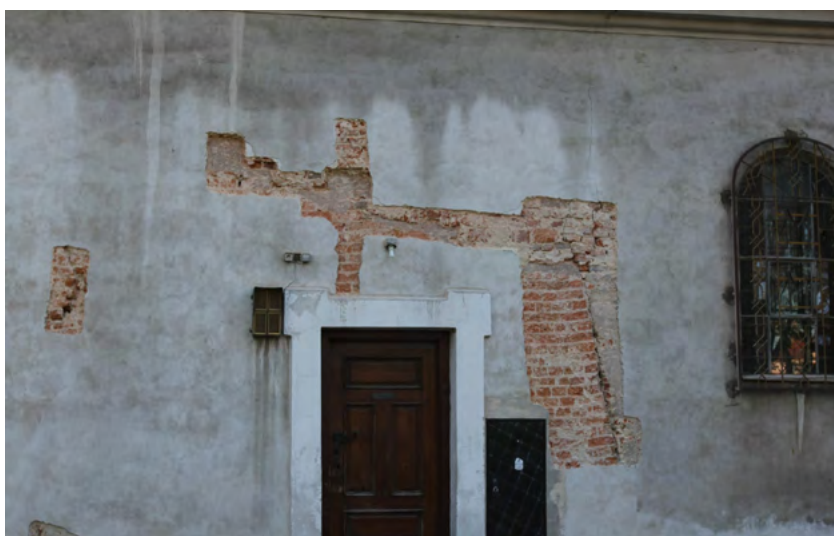
**Fig. 6.** Uncovered buttress edge of the northern sacristy wall

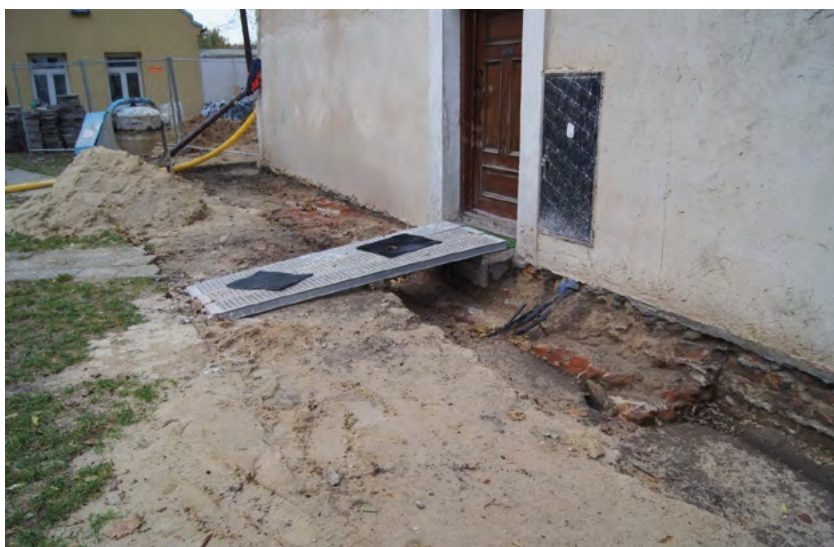
**Fig. 7.** Wall discovered in the excavation of the northern sacristy wall

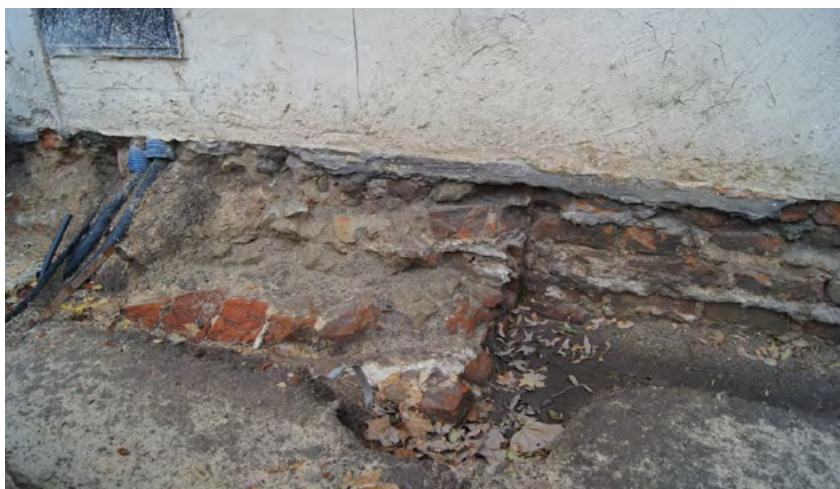
**Fig. 8.** Wall discovered in the excavation of the northern sacristy wall

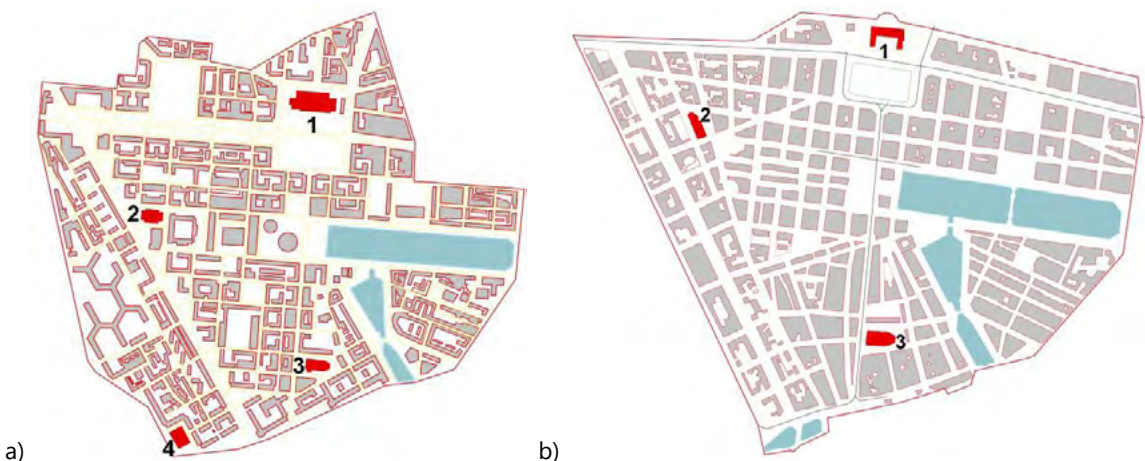
**Fig. 4.** A – The urban structure of the downtown before World War II, B – The urban structure of the downtown after Perret’s reconstruction. 1 – Town Hall, 2 – St. Joseph’s Church, 3 – Notre Dame Cathedral, 4 – Museum, (study by Szumigała P.P., Szumigała K.O.)

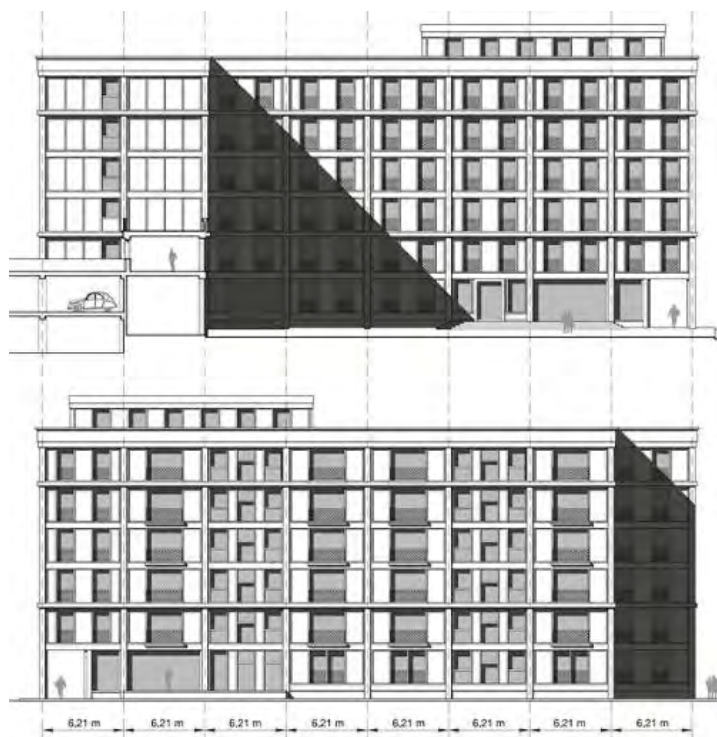
**Fig. 5.** Design of the elevation of the building of the Port South Housing Estate – workshop drawings, <http://www.festivalarchitettura.it/festival/It/ArticoliMagazineDetail.asp?ID=153>, 10.06.2020

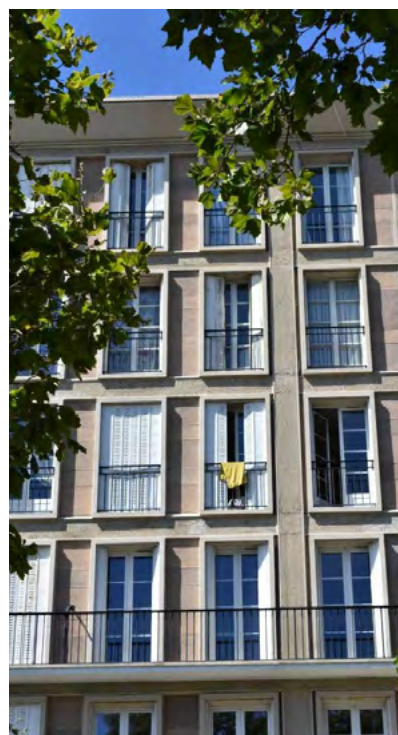
**Fig. 6.** Facade of a residential building, photo by Szumigata K.O., 2019

On the other hand, the achieved stylistic cohesion of the elevation's architecture and the scale of completed buildings, in such difficult materials as concrete and reinforced concrete, presents the highest level of post-war European architecture and urban planning. The four-, six-, and nine-story buildings of the downtown and South Harbor Estates combine modernist utility and austerity with historicizing resentment. In terms of technology, the prefabrication system, the modular grid and the innovative use of concrete were characteristic here. The designs of the buildings and open spaces were based on a 6.21 m square grid module. Building plots were delineated based on a 100 m grid, although some were combined into larger lots [Fig. 5, 6].

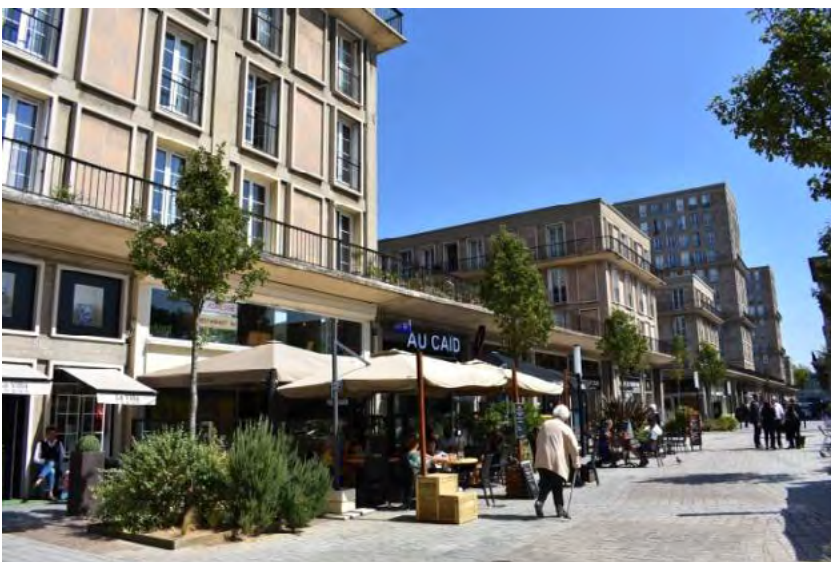
**Fig. 9.** Commercial ground-floors of a downtown development in Havre, photo by Szumigala K.O., 2019

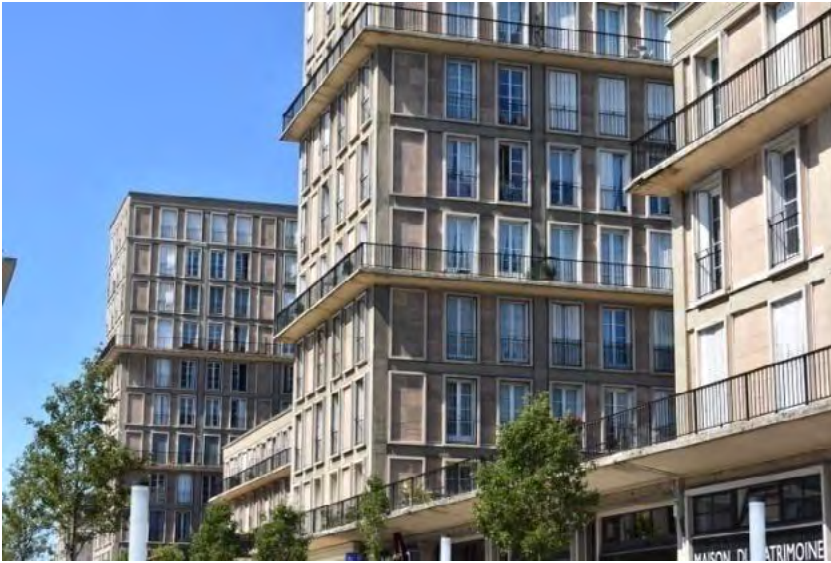
**Fig. 10.** Chiaroscuro effects on the facades of downtown buildings in Le Havre, photo by Szumigala K.O., 2019

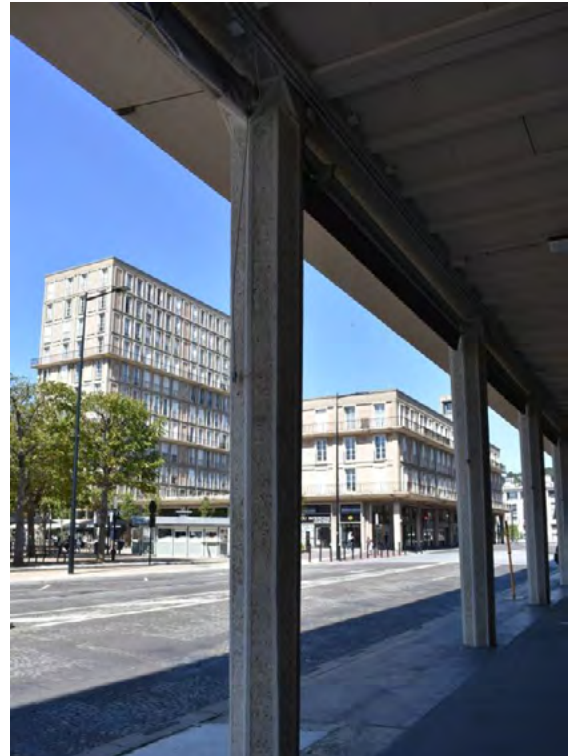
**Fig. 12.** Detail – play of structures on the ground floor column of a residential building in the Port West Estate, photo by Szumigala K.O., 2019

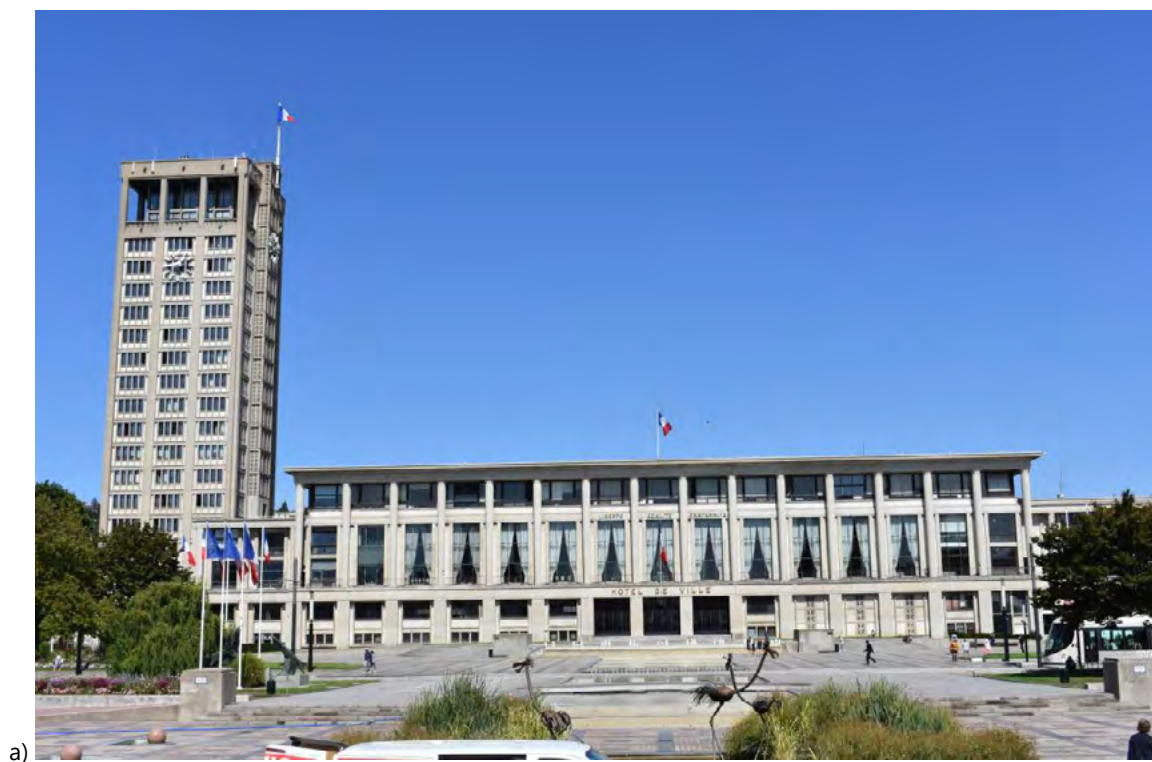
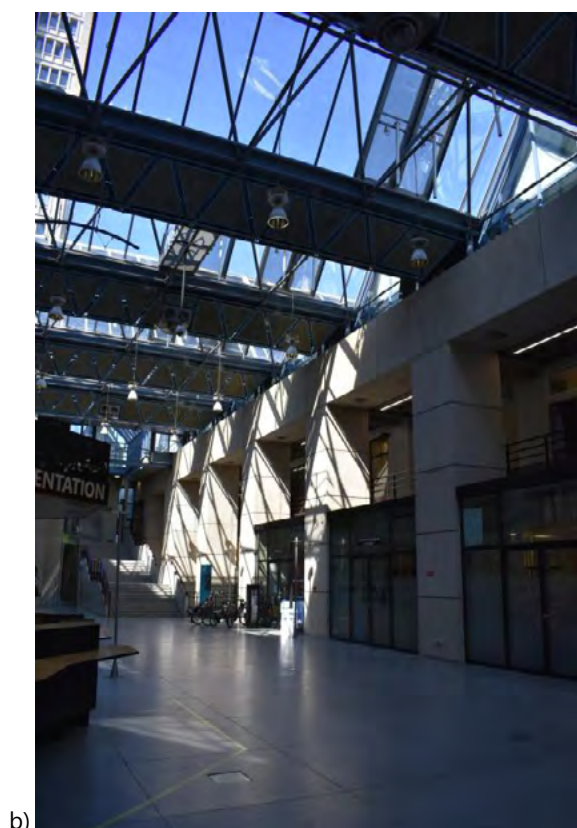
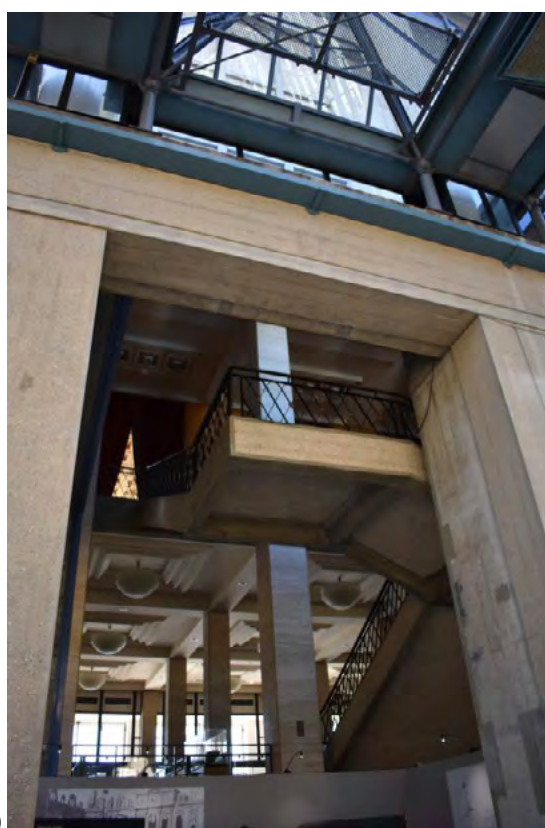
**Fig. 13.** a – The City Hall in Le Havre, b and c – Interior of the Town Hall, photo by Szumigała K.O., 2019

One of Auguste Perret's most recognizable and famous architectural works is the City Hall in Le Havre [Fig. 13 a, b, c].

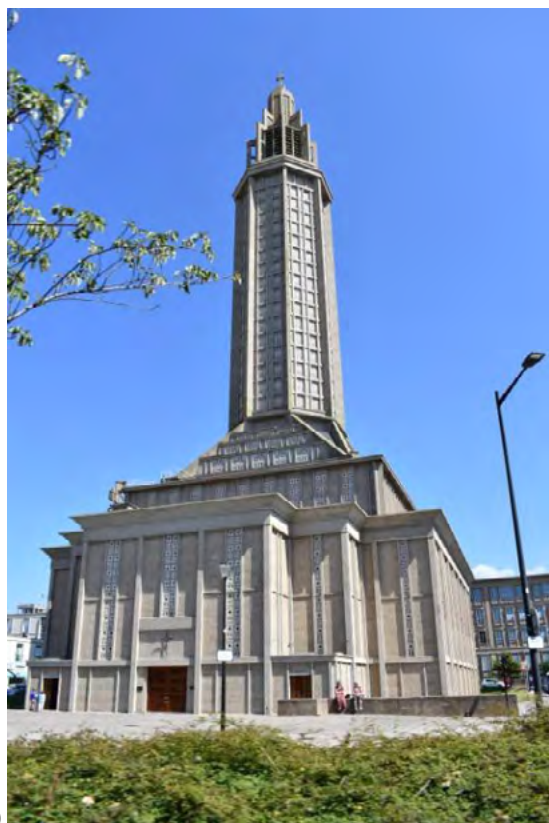
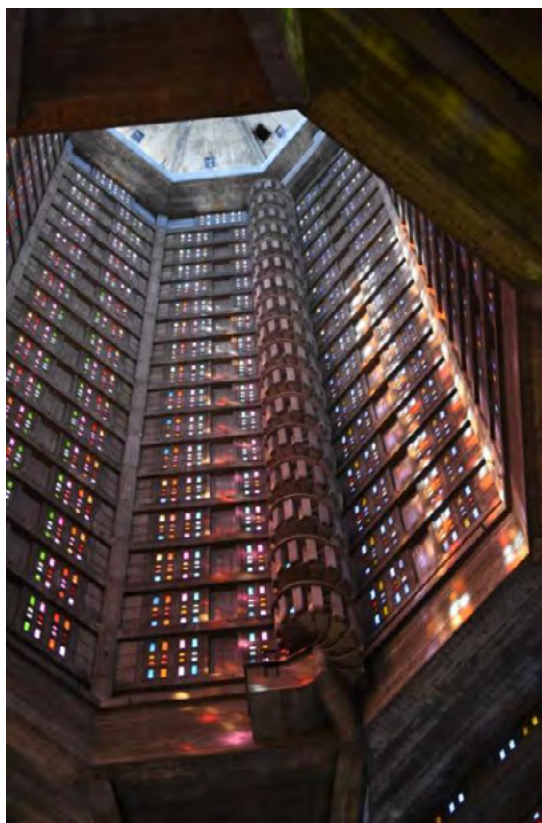
**Fig. 14.** a – Tower of St. John's Church in Havre, b – Reinforced concrete structure of St. Joseph's Church, photos by Szumi-gała K.O., 2019

The flagship example of sacral architecture in reinforced concrete technology is St. Joseph's Church, built near the port in 1951–1958. Nowadays, the reinforced concrete church tower, which is illuminated at night, is a characteristic element of the town's landscape, visible from along distance [Fig. 14 a, b and 15].

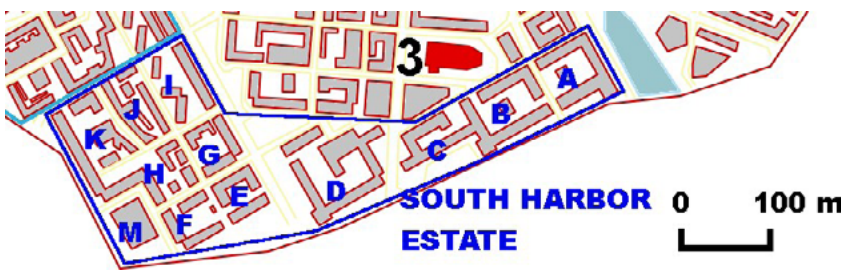
**Fig. 16.** Selected reconstruction fragment – South Harbor Estate, study by Szumigała P.P.

**Table 1.** Balance sheet data of the Le Havre South Port Estate, study by Szumigała P.P.

Marking of quarters according to Fig.16.	Development area [ha]	Average building height – H Average building intensity – I
A	0.79	Average height of buildings – H 4–5 storeys
B	0.87	
C	0.52	
D	1.39	
E	0.52	
F	0.50	
G	0.55	
H	0.73	
I	0.61	
J	0.92	
K	0.73	
M – Museum	0.96	
<b>SUMMARY</b>	9.09	<b>I = 0,75–0,94</b>
<b>The area of the South Port Settlement approx. 48.33 ha</b>

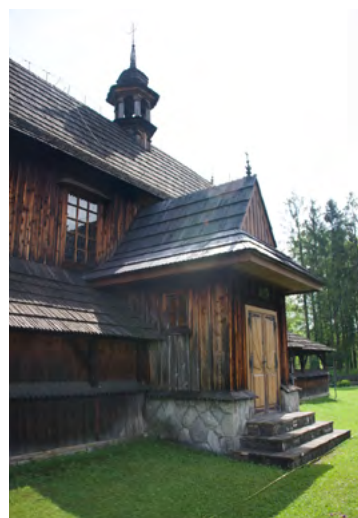
Ryc. 6. Podmurówka i soboty, fot. M. Petri

Kościół posiada typowy układ jednonawowy o drewnianej konstrukcji zrębowej z oddzielną częścią prezbiterium z wielobocznym zamknięciem, z zakrystią oraz wieżą umiejscowioną w części wejściowej kościoła. Ściany nawy głównej oraz prezbiterium są oszalowane pionowo, łączone węglami słowiańskimi i kryte deskowaniem z wykończeniem listwowym. Zwieńczona zdobną sygnaturką wieża (prawdopodobnie pierwotnie funkcjonująca jako dzwonnica) stanowi dominantę wysokościową jako najwyższy element budynku.

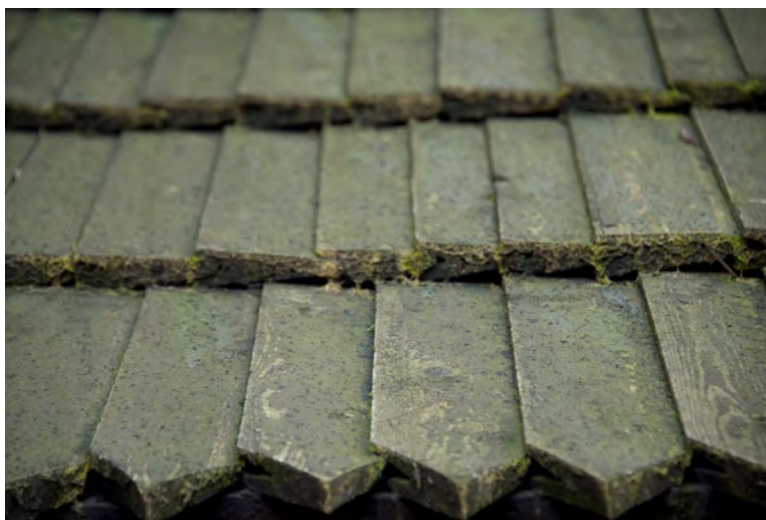
**Ryc. 7.** Nalot mchu na gonce elewacji północnej, fot. M. Petri
