# AERO 7 '90

technika lotnicza

# Su-25

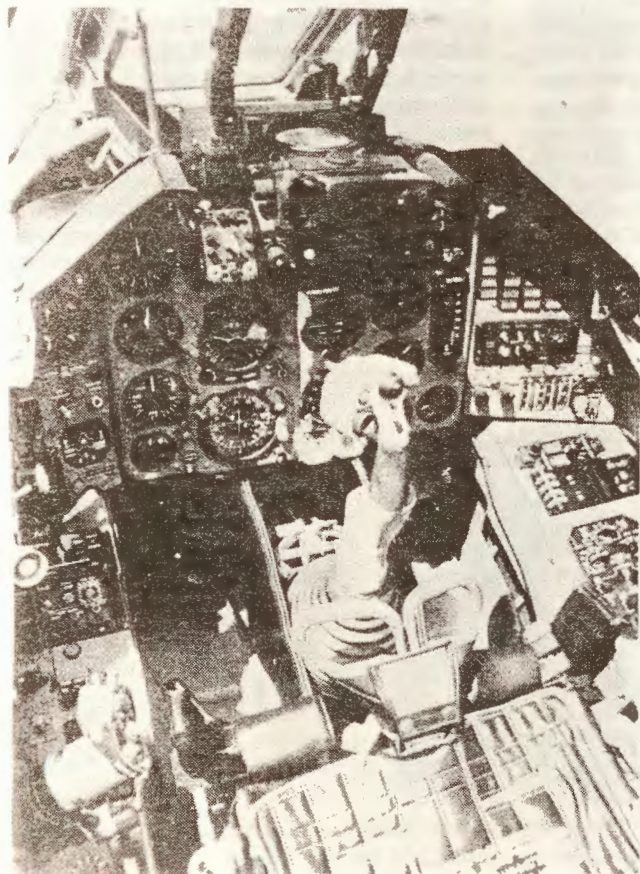
*Fragment kabiny z widoczną tablicą przyrządów, w górnej części wyświetlacz wskazań (HUD)*
