Wykorzystanie skaningowego mikroskopu elektronowego do badań malatury z kościoła w Radcze

Beata Klimek

Katedra Konserwacji Zabytków, Wydział Budownictwa i Architektury, Politechnika Lubelska, e-mail: b.klimek@pollub.pl

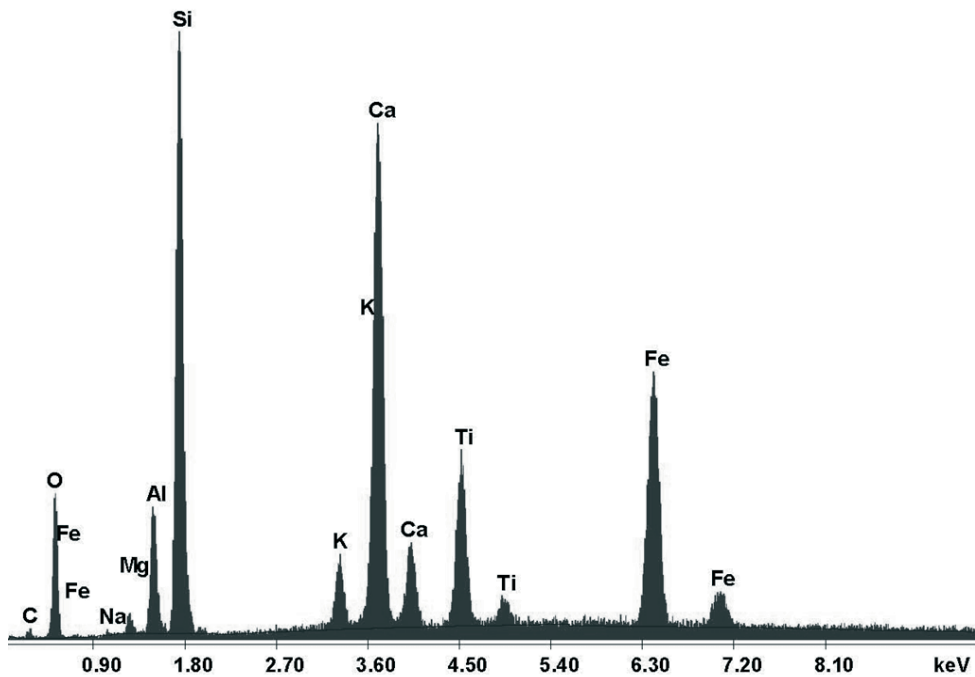
Rys. 9. Widmo składu chemicznego dla punktu A (cegła) z Rys. 8.

Obraz powierzchni świeżego przekładu (cegły i malatury) nie wykazuje spękań jest zwięzły i jednorodny z wyraźnie zarysowanymi dwiema warstwami (Rys. 8). Widoczne są drobne ostrokrawędziste ziarna kwarcu, które tkwią masie ceglanej. Wykonana analiza EDS mikroobszaru w punkcie A (cegła) wykazała, obecność krzemionki (29,36%), w dużej ilości występuje również żelazo (23,70%), wapno (22,20%), tytan (10,10%), w znacznie mniejszej ilości obecne są glin (6,52%), potas (2,77%), magnez (1,26%).

Tabela. 3. Wyniki energodispersyjnej analizy rentgenowskiej z zastosowaniem mikrosondy (SEM-EDS) w mikroobszarze widocznym na Rys. 8 (analiza z punktu A - cegła).
