# Przyczyny przedawaryjnego stanu technicznego płatwi hali stalowej

**Streszczenie:** W badanej hali stalowej przyjęto systemowe rozwiązanie płatwi z kształtowników Z (giętych z blach na zimno) oraz ich ściągow (z prętów pełnych). Okresowa kontrola jej stanu technicznego ujawniła deformacje, wygięcia i skręcenia płatwi oraz wyboczenie ściągow. Stan techniczny konstrukcji wsporczej obudowy dachu był przedawaryjny. W pracy przedstawiono wyniki badań nośności i sztywności konstrukcji wsporczej obudowy dachu, których celem była identyfikacja przyczyn powstania jej zagrożenia awarią.

**Abstract:** In the examined steel hall, the system of purlins made of Z cold-formed profiles and bar ties was used. A periodic inspection of the technical state of the hall reveals some deformations, bends and torsion of purlins and buckling of ties. The results of tests on the resistance and rigidity of the roof covering structure, carried out to clarify the causes of described state were performed.

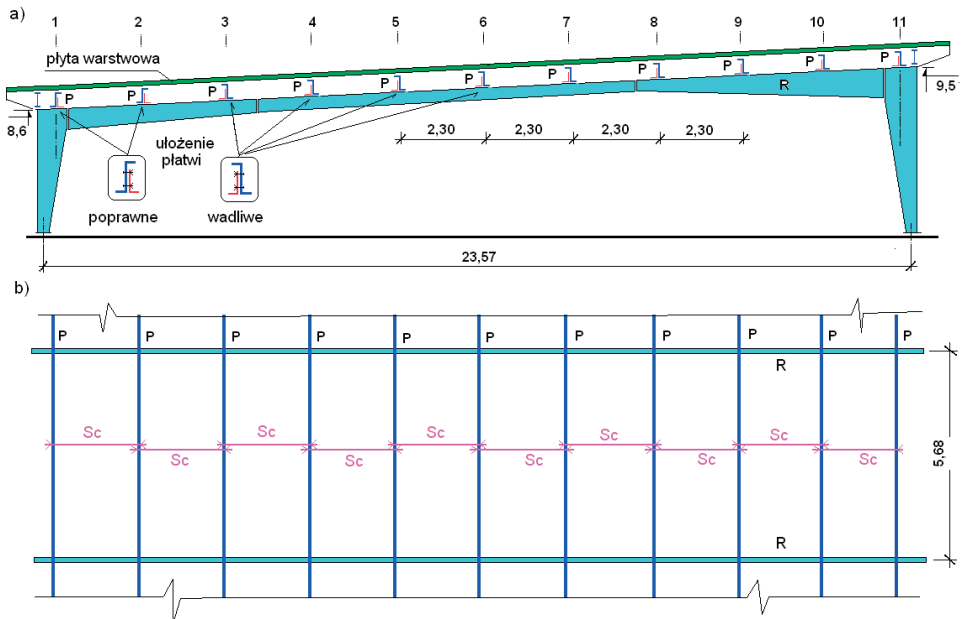
Rys. 2. Przekrój poprzeczny (a) oraz schemat konstrukcji wsporczej obudowy dachu hali (b)

W osi 1 i 2 (w polu przyokapowym) płatwie o przekroju Z są ułożone poprawnie tj. zewnętrzne krawędzie ich pasa górnego są skierowane ku kalenicy (rys. 2). W pozostałych osiach 3÷11 (rys. 2) płatwie P są ułożone odwrotnie (wadliwie), gdyż w tym przypadku są one wyteżone zwiększonym skręcaniem od obciążeń zewnętrznych.

W badanej hali jako usztywnienie boczne płatwi P dano ściągi Sc. To rozwiązanie nie spełniało zadania tężnika, gdyż wiotkie ściągi Sc (rys. 2) nie ograniczały: przemieszczeń bocznych pasa dolnego płatwi oraz skręcania ich przekrojów poprzecznych. Należało w strefach okapowej i kalenicowej dachu zastosować oprócz prętów prostopadłych do osi płatwi, dodatkowe pręty skośne do osi płatwi, tak aby skonstruować połąciowy dźwigar kratowy. Gdy połąc dachu jest o rozpiętości większej od 20 m, jak w badanej hali, zaleca się stosować takie usztywnienia boczne płatwi gęściej. Pręty skośne należy łączyć z węzłami oparcia płatwi P na ryglach ramy R.

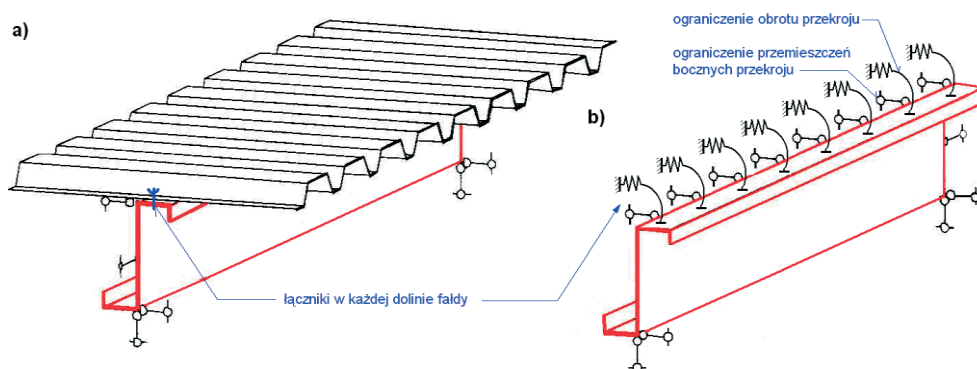
Rys. 6. Schemat stężenia płatwi tarczą z blachy fałdowej: a) model fizyczny, b) model obliczeniowy

Nośności płatwi  $p_d^{kat}$  i  $p_k^{kat}$  obliczono zakładając, że są one usztywnione „bocznie” przez połączenie ich półki górnej z tarczą z blachy fałdowej (rys. 6). Niestety tej bardzo ważnej informacji nie podano w opisie tablic nośności płatwi w [3]. Założono, że projektant wie, iż konieczne jest usztywnienie płatwi tarczą pokrycia dachowego np. z blachy fałdowej.

Należy zwrócić uwagę na istotne, uwzględniane w ocenie nośności w przypadku ściskania pasa dolnego płatwi, ograniczenie skręcania przekroju, w wyniku ich połączenia z poszyciem (rys. 6). Niestety w tej hali brak było dostatecznie gęstego połączenia płyt dachowych z płatwiami, a więc nie występuje skrupowanie przekroju płatwi na obrót, co pokazano na rys. 7.
