TEKA

Volume XVIII/3

Stan zachowania wernakularnych obiektów drewnianych Muzeum Wsi Lubelskiej

Weronika Kendzierawska

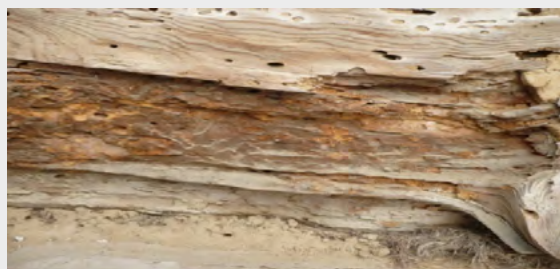
Ryc. 20. Chałupa z Urzędowa, bierne żerowiska owadów [9]

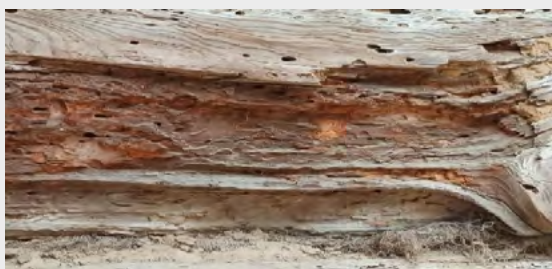
Ryc. 21. Chałupa z Urzędowa, brak nowych otworów wylotowych

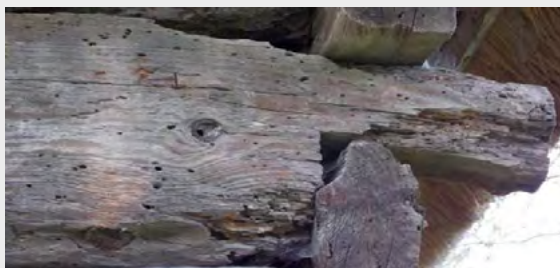
Ryc. 22. Chałupa z Brzezina, silnie skorodowane złącze konstrukcyjne. Widoczne otwory wylotowe szkodników technicznych [4]

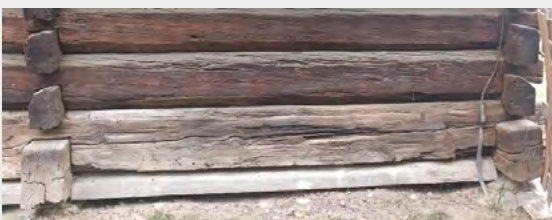
Ryc. 25. Chałupa z Bukowej, na przestrzeni lat brak istotnych zmian w stanie technicznym podwaliny i belek sumikowych ścian
