## **Problematyka konserwatorska zabytkowej stolarki drzwiowej i okiennej na wybranych przykładach z Muzeum Wsi Lubelskiej**

## **Problems of restoration of antique doors and windows selected examples from Village Museum**

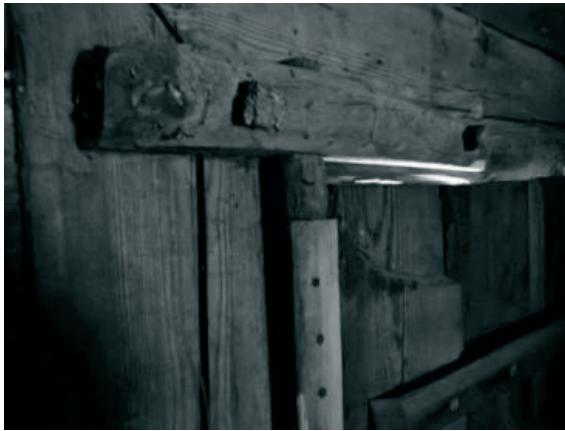
Fot. 1. Naprawa przez felkowanie bieguna drzwi sponowych. Chałupa z Korytkowa z 1798 r.

- naprawa zniszczonych i uszkodzonych rozwiązań metodami stolarskimi wraz z zachowaniem ich konstrukcji i wszystkich charakterystycznych form dekoracji, mechanizmów zamykających, okuć. Naprawia się zniszczone elementy, wymieniając je oraz wzmacnia się elementy stare i pokrywa się substancjami chroniącymi przed wodą i korozją biologiczną (Fot. 1).

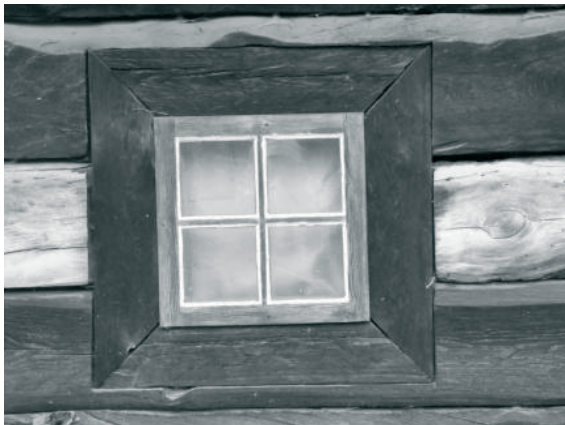
Fot. 2. Rekonstrukcja typowej ramy w oknie czteroszbowym nieotwieranym Chałupa z Brzezina z 1789 r.

Każda rekonstrukcja wymaga gruntownej analizy wszelkich materiałów świadczących o wprowadzonych zmianach oraz formach. Szczególnie łatwo jest popełnić błąd przy odtwarzaniu jednego z ogniw pośrednich przeobrażeń. Wiadomo, iż modernizacja z reguły miała charakter kompleksowy, gdzie zmiana jednego detalu towarzyszyły zwykle inne przeróbki. Przy podejmowaniu decyzji o rekonstrukcji konieczna jest znajomość tych zależności w odniesieniu do konkretnego terenu i czasu. Muzeum, którego celem jest ukazanie całokształtu budownictwa regionu stoi często przed koniecznością całkowitej rekonstrukcji elementów, bez których obraz obiektu historycznego byłby niepełny. Rekonstrukcje podejmowane są jedynie wówczas, gdy stan posiadanej dokumentacji (rysunki, fotografie, opis) gwarantuje pełne ich odtworzenie (Fot. 2, Fot. 3).

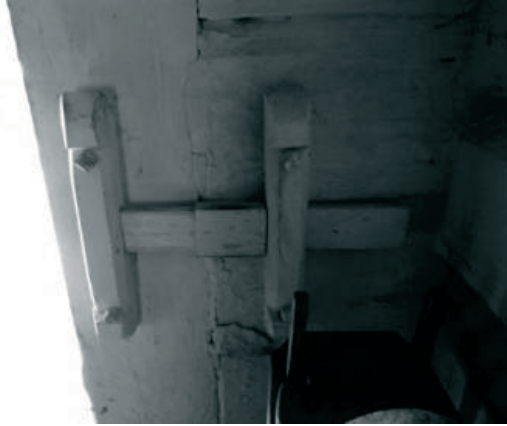
Fot. 3. Rekonstrukcja zamka drewnianego bezklucowego tzw. zasuwę do zamykania od wewnątrz budynku Chałupa z Korytkowa z 1798 r.
