## **Rewitalizacja osiedli z wielkiej płyty. Implementacja rozwiązań europejskich do warunków polskich**

**Streszczenie:** Problem rewitalizacji osiedli z wielkiej płyty jest w Polsce niezmiennie aktualnym zagadnieniem; ze względu na niedobór lokalowy, popyt na mieszkania w budownictwie z wielkiej płyty jest nadal wysoki. Europa zachodnia zaczęła zmagać się z tym problemem znacznie wcześniej i ma już duże doświadczenia w działaniach z zakresu rewitalizacji. Jednak odmienny od zachodnioeuropejskiego kontekst społeczno – gospodarczy w kraju uniemożliwia przeniesienie gotowych rozwiązań rewitalizacyjnych. Prezentowane przykłady prezentują zróżnicowane strategie stosowane w przeszłości i obecnie w Europie (rewitalizacja osiedla Bijlmer w Amsterdamie i zabudowy w Halle-Neustadt). W mniejszym lub większym stopniu oparte zostały one na wyburzeniach. Trudna sytuacja mieszkaniowa w Polsce związana z brakiem wystarczającej ilości mieszkań (według danych z 2013 r. w Polsce brakuje 1,5 – 1,8 mln mieszkań), słaba infrastruktura budownictwa socjalnego (mieszkania spółdzielcze, komunalne i socjalne stanowiły zaledwie 5% wszystkich mieszkań oddanych do użytku w 2013 r.), oraz zróżnicowana struktu

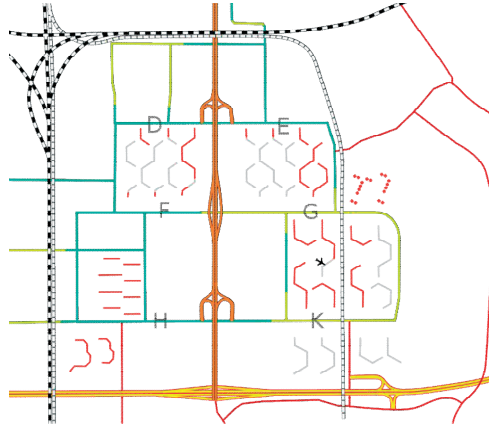
Rys. 2. Bijlmer, plan, 2008, kolor szary – wyburzenia, kolor czerwony – budynki zachowane [5]

Rewitalizacja dzielnicy Bijlmer, to jedna z największych, kompleksowych transformacji obszaru miejskiego w Europie. W 1995 r. podjęto decyzję o wyburzeniu części wieżowców.

Program rewitalizacji dzielnicy Bijlmer oparto na współpracy mieszkańców, władz miejskich, oraz samorządu lokalnego. Narastające przez lata problemy zaczęto rozwiązywać kompleksowo, uwzględniając warunki społeczne, ekonomiczne i wizerunkowe. Wyburzenia części założenia pozwoliły na wprowadzenie nowej, niskiej zabudowy usługowej i mieszkaniowej o wyższym standardzie mieszkań, skierowanej do zamożniejszych środowisk. W ten sposób zróżnicowano strukturę społeczną dzielnicy. Zmiana pierwotnych założeń komunikacyjnych poprzez zburzenie estakad i częściowo piętrowych garaży, w znaczący sposób wpłynęły na jakość zamieszkiwania, a odnowione elewacje pozostawionych galeriowców oswoiły ich brutalistyczny wizerunek.

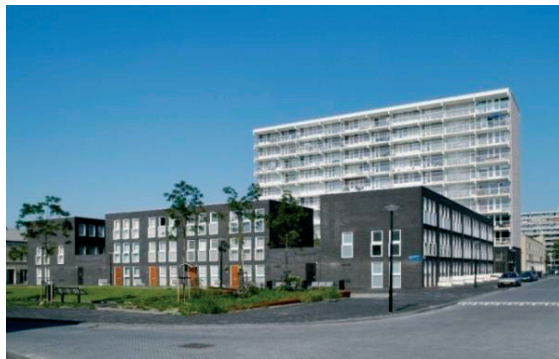
Rys. 3. Skrócony tarasowiec w sektorze F [5]

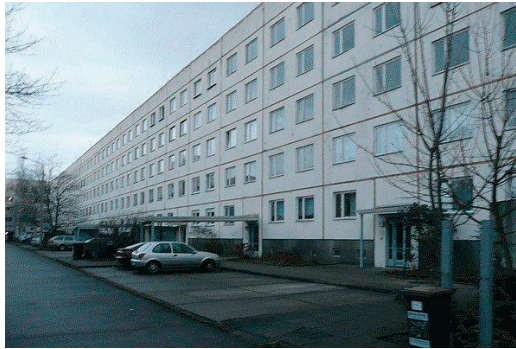
Rys. 4. Budynek przed przebudową [7]

Ideą projektu było zróżnicowanie bryły budynku, elewacji oraz przede wszystkim struktury i typologii mieszkań. Monotonny, długi, pięciokondygnacyjny blok, o jednolitej strukturze małych, niefunkcjonalnych mieszkań, przekształcony został w atrakcyjny budynek mieszkalny, nieodbiegający od współczesnych standardów. Bryła budynku została rozrzeźbiona poprzez częściowe wyburzenia mieszkań na ostatniej kondygnacji (pozostawiono je w co drugiej klatce). Do południowej elewacji, od strony przestrzeni rekreacyjnej, dobudowane zostały duże, funkcjonalne balkony. Przestrzenie po usuniętych modułach mieszkaniowych zaadaptowane zostały na tarasy.

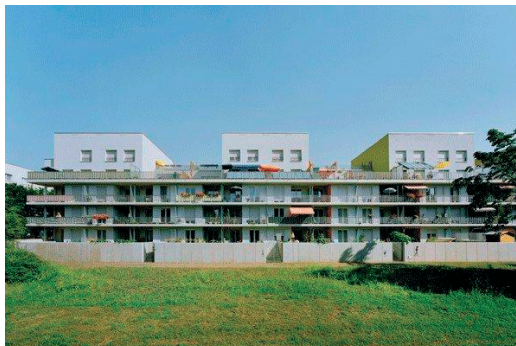
Rys. 5. Budynek po przebudowie [7]

Zabieg ten wpłynął na komfort użytkowania mieszkań oraz zdynamizował monotonną elewację. Elementy małej architektury, takie jak murki wydzielające strefy wejściowe do klatek oraz zieleń, dodatkowo wpłynęły odbiór budynku, zdecydowanie 'ocieplając' charakter architektury.

Poza poprawą estetyki elewacji budynku, istotnym założeniem projektu była poprawa struktury wielkości mieszkań. Zróżnicowanie metrażu możliwe było jedynie poprzez redukcję ilości mieszkań (ze 125 do 81). Powstało ostatecznie 18 układów mieszkań o powierzchniach od 35m<sup>2</sup> do 135 m<sup>2</sup> (mieszkanie dwupoziomowe) [8].

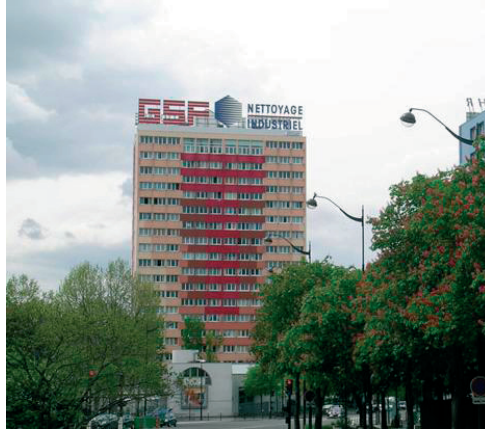
Rys. 6. Wieżowiec Tour Bois le Prêtre przed przebudową [10]

Szesnastokondygnacyjny wieżowiec mieszkalny autorstwa Raymonda Lopeza, wybudowany został w latach 60-tych jako jeden z kilku tego typu budynków, usytuowanych wzdłuż północnej części obwodnicy Paryża. Oryginalnie atrakcyjną wizualnie elewację budynku ukształtowaną na wzór mozaiki tworzyły szerokie okna i loggie. Niestety przeprowadzony w latach osiemdziesiątych remont oszpecił budynek (loggie zabudowano panelami termoizolacyjnymi, wstawiono białe, plastikowe okna). Modernizacja nie sprostała dzisiejszym wymaganiom i skłoniła władze do kompleksowej modernizacji budynku.

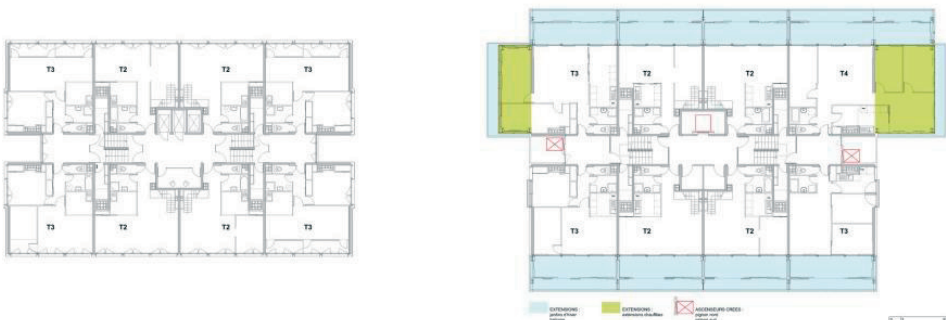
Rys. 7. Rzut kondygnacji powtarzalnej przed i po przebudowie [10]

Priorytetami przebudowy stały się więc doświetlenie mieszkań i zapewnienie przestronnej strefy wspólnego użytkowania, bez ingerencji w strukturę konstrukcyjną budynku. Założenia te udało się zrealizować, dzięki obwodowej rozbudowie budynku. Dobudowano przestrzeń balkonów mogących funkcjonować jako ogrody zimowe. Zabieg ten wpłynął na współczesny i atrakcyjny wygląd wieżowca. Nową, zewnętrzną strukturę stanowią lekkie, prefabrykowane stalowe moduły o wymiarach 7 x 3,2 m. Jeden, powtarzalny moduł składa się z podłogi, sufitu, podwójnej fasady ogrodu zimowego (szerokości 2 m) i balkonu (szerokości 1 m). Zewnętrzna fasada ogrodów zimowych wykonana jest z przesuwanych paneli poliwęglanowych, wewnętrzna ze szkła (również w postaci przesuwanych tafli). Nieogrzewana przestrzeń ogrodów zimowych pełni rolę bufora akustycznego i cieplnego, wpływającego korzystnie na bilans energetyczny budynku. [9]

Zmiana struktury wewnętrznej budynku wiązała się z przeprojektowaniem holu wejściowego znajdującego się pierwotnie na półpiętrze, który został przeniesiony na kondygnację parteru. Dzięki temu udało się go połączyć z zewnętrzną strefą wejściową i ogrodem. Zorganizowano w nim przestrzeń wspólnego użytkowania (np. salę kinową); oprócz funkcji reprezentacyjnej i rozdzielni ruchu pełni obecnie rolę miejsca integracji mieszkańców.

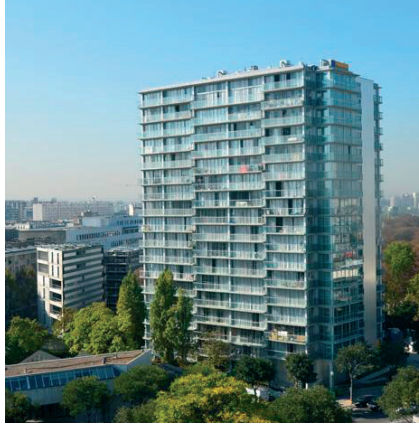
Rys. 8. Wieżowiec Tour Bois le Prêtre po przebudowie [10]

Wartym uwagi aspektem przedsięwzięcia była możliwość pozostania lokatorów w swoich mieszkaniach w trakcie trwania rozbudowy. Sprawny przebieg prac udało się zrealizować dzięki prefabrykacji nowych elementów. Gotowa konstrukcja w postaci stalowych modułów dostarczona na miejsce budowy, stopniowo pięła się w górę, a efekt końcowy osiągnięty został w bardzo krótkim czasie.
