## Klasztor oo. Bernardynów w Dubnie w świetle mało znanych źródeł archiwalnych

Petro Rychkov

*Katedra Konserwacji Zabytków, Wydział Budownictwa i Architektury, Politechnika Lubelska, e-mail: p.rychkov@pollub.pl*

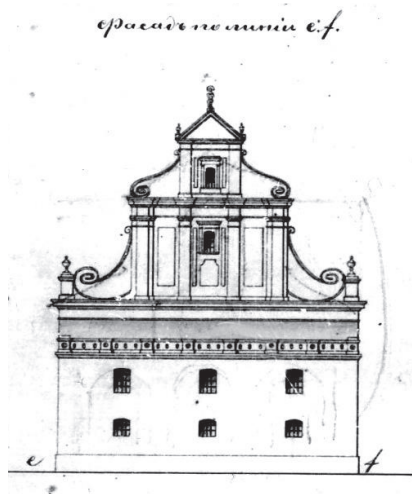
Rys. 1. Kościół pobernardyński. Elewacja zachodnia.1865. Wg. zbiorów РГИА.

Najważniejszy dla architektonicznej oceny tego obiektu, jest rysunek zachodniej (głównej) elewacji. Elementy architektoniczne były później prawie w całości zniszczone w czasie adaptacji kościoła na sobór prawosławny pw. Św. Mikołaja. Elewacja frontowa, jaką widzimy, była podzielona na dwie części. Dolną część tworzy przybudowa kruchty, której wysokość sięga w przybliżeniu na jednej trzeciej ogólnej wysokości budynku (bez wieży). Ciekawą właściwością narteksu jest to, że wejście doń wykonano w południowej ścianie, co oczywiście było podyktowano sytuacją urbanistyczną.

Mimo mniejszej grubości ścian zewnętrzna szerokość kruchty jest dostosowana do głównej bryły kościoła. Stąd wniosek, że kruchta była dobudowana do głównej części kościoła nieco później. W ścianie zachodniej kruchty zwracają uwagę dwa rzędy otworów okiennych. Forma i niewielkie rozmiary okien pierwszej kondygnacji są bardzo podobne do strzelnic zabudowań fortyfikacyjnych, więc możemy sugerować iż dawny kościół spełniał pewne funkcje obronne. Strzelnice te są skierowane w kierunku zachodnim, na strefę bezpośredniego dostępu do jednej z najważniejszych pozycji obronnych przed bramą Łucką.

Górna część elewacji zachodniej to rozwinięty trzykondygnacyjny przyczółek z pionowym i poziomym członkowaniem. Pierwsze dwie kondygnacje obramione są z obu stron potężnymi wolutami, trzecia to niewielki trójkątny fronton, zwieńczony niewielką figurą NMP. Zewnętrzne naroża pierwszej kondygnacji i trójkątnego frontonu są zaakcentowane wazonami. Ruch pionowy zamarkowano czterema równomiernie rozlokowanymi pilastrami.

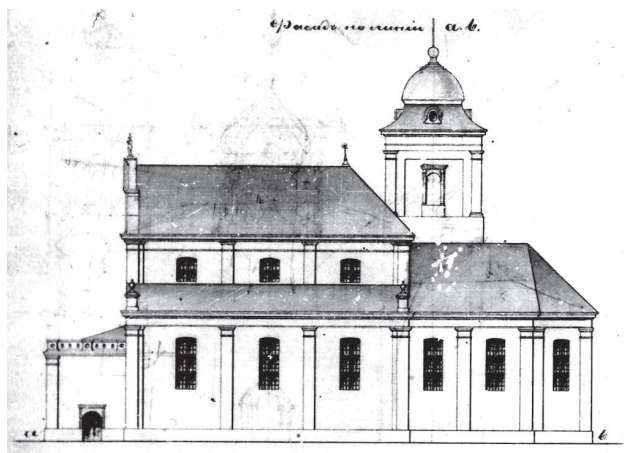
Rys. 2. Kościół pobernardyński. Elewacja kościoła południowa.1865. Wg. zbiorów РГИА.

Rysunek elewacji południowej przedstawia układ ogólny (kruchty, kościoła, prezbiterium, wieży). Zauważalna jest oszczędność w stosowaniu środków dekoracyjnych – rozmieszczenie rzędem płaskich pilastrów na zewnętrznych powierzchniach ścian. Na tej elewacji nad dachem można dostrzec ledwie widoczny kontur cebulastej kopuły, co jest ewentualną pozostałością poszukiwania nowego obrazu symbolicznego dla cerkwi prawosławnej. Zresztą później ten zamiar był zrealizowany w naturze.

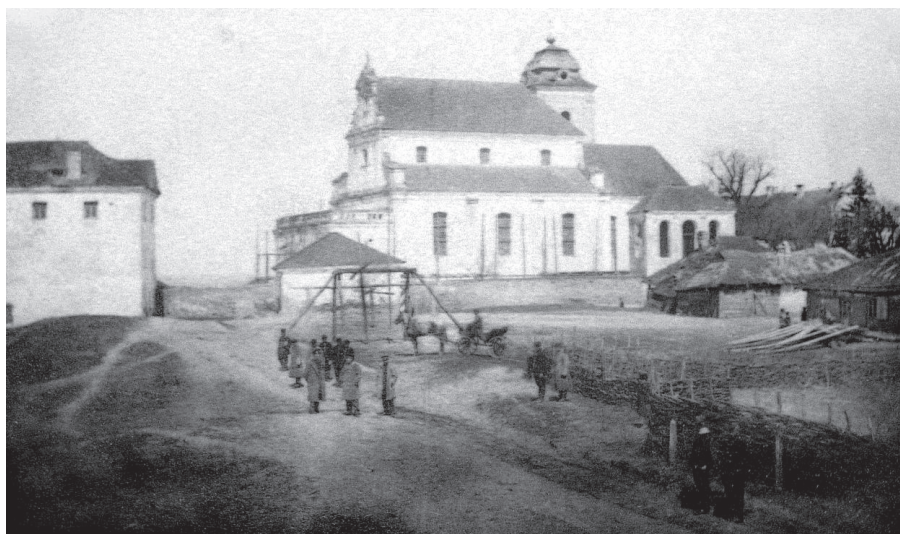
Rys. 7. Widok ogólny klasztoru pobernardyńskiego. Foto z lat 1870-ch (?). Wg. zbiorów PHB.

Znane są tylko dwie fotografie, na których przedstawiono stan zespołu klasztornego przed pracami renowacyjnymi. Dotyczy to zdjęcia w kierunku południowo-zachodnim [19] (rys. 7), oraz zdjęcia z północnego wschodu, opublikowanego wcześniej przez P. Bohdziewicza [4, il.15].

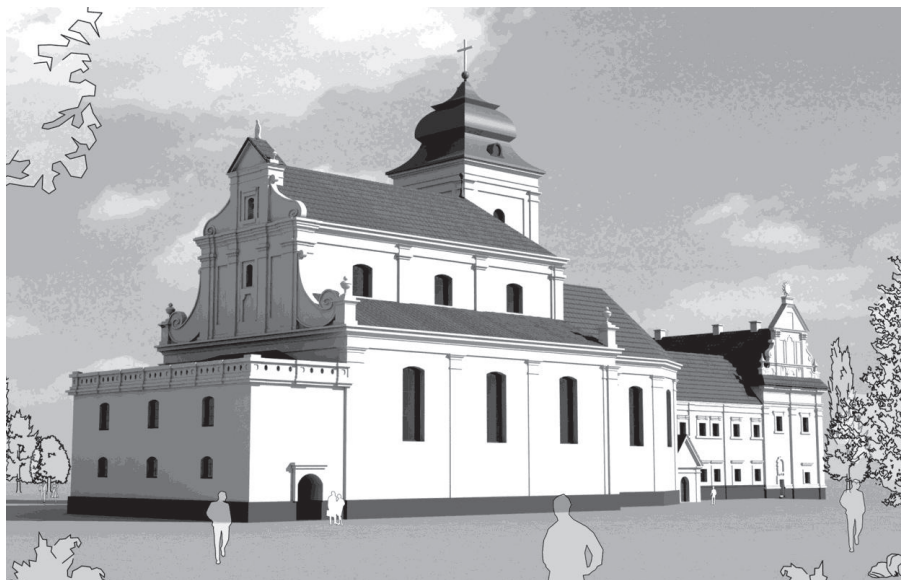
Rys. 12. Klasztor pobernardyński przed przebudową. Widok od południowego zachodu. Koncepcja autorki, wizualizacja komputerowa D. Kotlarowa.

Scharakteryzowana powyżej mało znana ikonografia razem z innymi istniejącymi źródłami stwarza dostateczną podstawę teoretyczną do ogólnego przestrzennego odtworzenia pierwotnego wyglądu tego wyjątkowego architektonicznego zespołu (rys. 12, 13). Wszystko to razem, zdaniem autora, pozwala znacznie pełniej przedstawić utraconą architektoniczną tożsamość tego swoistego zabytku w Dubnie i w ten sposób jeszcze „szczelniej” integrować go do architektonicznej historiografii Wołynia w jakości swoistego dzieła sztuki budowlanej.
