Wpływ imperfekcji wykonawczych konstrukcji kolejowych mostów stalowych na ich nośność doraźną i zmęczeniową

Influence of executive imperfections of railway steel bridges construction on operational capacity and fatigue capacity

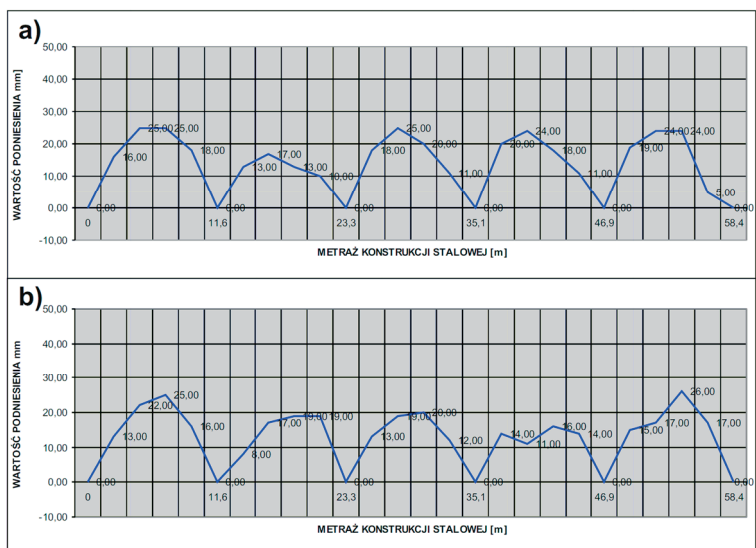
W przypadku mostu „A” stwierdzono imperfekcje geometryczne na całej długości dźwigarów. Dotyczy to całego dźwigara blachownicowego. Na rysunku 1 zestawiono wartości pomierzonych odchyłek na długości mostu dla pasa dolnego, zarówno dźwigara od strony górnej wody, jak i od strony wody dolnej.

Rys. 1. Wartości pomierzonych imperfekcji na długości mostu A w pasach dolnych dźwigarów głównych: a) od strony górnej wody, b) od strony dolnej wody

Ponadto w przypadku mostu „A” stwierdzono nawet, niewielki wzrost nośności z uwagi na wyniesienie dźwigarów głównych.

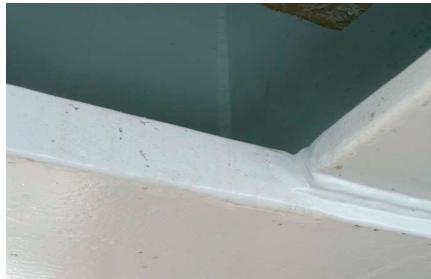
Rys. 5. Wadliwa spoina łącząca pas dolny poprzeczniczy z pasem dolnym dźwigara dla przebadanego mostu B

Dla czytelności przeprowadzanych rozważań do obliczeń wybrano jedynie spoiny przedstawione na rysunkach 4 – 6 w głównych elementach konstrukcji analizowanych mostów.

KONSTRUKCJA MOSTOWA	RODZAJ I MIEJSCE ZAKWESTIONOWANEJ SPOINY	KATEGORIA ZMĘCZENIOWA ELEMENTU WG PN-EN 1993-9		SPADEK NORMOWEJ TRWAŁOŚCI
		WEDŁUG		TRWAŁOŚCI T_1/T_n [%]
		PROJEKTU	WYKONANIA	
MOST A	Spoina poprzeczna pasa górnego dźwigara głównego (rys. 1a)	112	90	48,1
	Spoina podłużna łącząca pas dolny poprzeczniczy z pasem dolnym dźwigara (rys. 1b)	90	71 (56)	50,9 (75,9)
MOST B	Spoina podłużna łącząca pas dolny poprzeczniczy z pasem dolnym dźwigara (rys. 2)	90	56	75,9
MOST C	Spoina pachwinowa nakładki pasa dolnego dźwigara głównego (rys. 3a)	50	36	62,7
	Spoina poprzeczna pasa dolnego dźwigara głównego (rys. 3b)	90	50	82,8
