# **Analiza XIX-wiecznych widoków Lublina pod względem identyfikacji zabudowań zlokalizowanych przy ul. Bernardyńskiej**

**Streszczenie:** Praca przedstawia próbę identyfikacji i częściowego opisu zabudowań zlokalizowanych wzdłuż ul. Bernardyńskiej w Lublinie. Praca opiera się na dziełach wykonanych w XIX wieku.

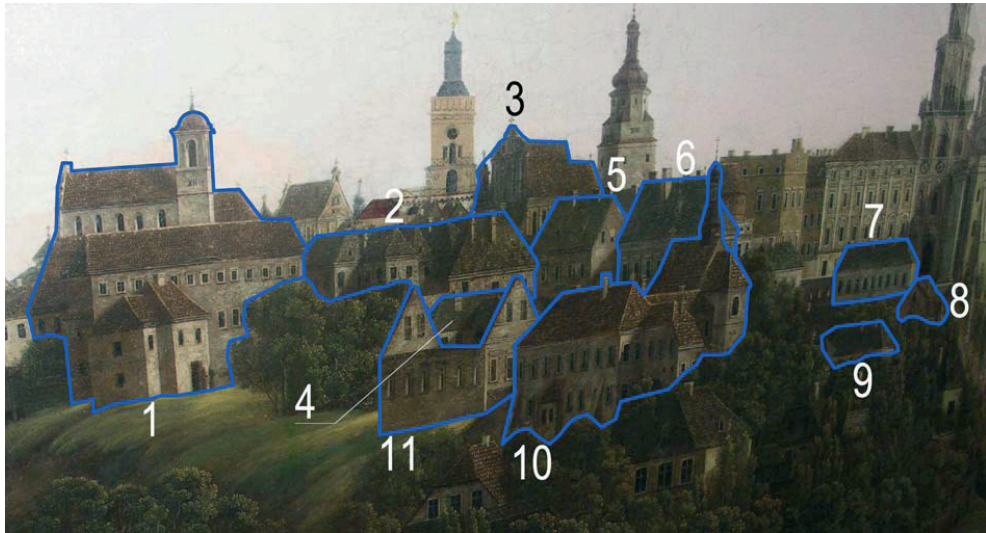
Rys. 1. Fragment obrazu „Wjazd generała Zajączka do Lublina”, 1826 r.

Fig. 1. Part of the painting „Entry of the general Zajaczek to Lublin”, 1826.

Nazwa obiektu	Adres współczesny
1 kościół i klasztor oo. Bernardynów	Bernardyńska 5
2 klasztor ss. Bernardynek	Bernardyńska 14
3 kościół ss. Bernardynek	Królewska 9
4 budynek	Bernardyńska 9/11
5 pałac Biskupi	Królewska 11
6 kamienica	Królewska 13
7 pałac Pociejów	Królewska 17
8 pałac Wrońskich	Wyszyńskiego 1
9 pałac Poniatowskich	Żmigród 10
10 kościół i klasztor oo. Reformatów	Bernardyńska 15
11 pałac Sobieskich	Bernardyńska 13

Obiekt zasadniczo nie różni się w sposób znaczny od tego co widzimy obecnie. Występują niewielkie nieścisłości. W ścianie kościoła przedstawionych jest pięć okien rozmieszczonych niesymetrycznie (obecnie okna są rozmieszczone bardziej symetrycznie a pomiędzy nimi widoczne są przypory sięgające, aż do wysokości gzymsu). Trochę inaczej wygląda zwieńczenie wieży oraz jej nakrycie (co może wynikać z powojennej przebudowy). W przypadku klasztoru różnice te są już nieco większe, okna są rozmieszczone symetrycznie (obecnie mają różne wymiary oraz są niesymetryczne). Okna I piętra i parteru na przedstawieniu wydają się być symetryczne i umieszczone osiowo. W rzeczywistości nie ma ani jednego okna parteru i I piętra, które są umieszczone osiowo. Wydaje się również, że poziom gruntu znacznie różni się od tego dzisiejszego a wschodnie naroże jest posadowione na skarpie. Budynek, który zasłania ścianę klasztoru od lat 40-tych nie istnieje.

Klasztor w większej części został rozebrany na początku XX wieku. W miejscu tym powstał budynek liceum ekonomicznego im. Vetterów. Do czasów dzisiejszych zachowało się jedynie skrzydło wschodnie oraz fundamenty i piwnice odkrywane w trakcie prac archeologicznych.

Kościół w większości zasłonięty jest klasztorem. Widoczny jest jedynie szczyt, który wygląda bardzo podobnie do tego co widzimy obecnie, widoczna jest również wieża znajdująca się przed fasadą. W elewacji bocznej widzimy dwa okna, które mogłyby wskazywać na czteroosiowy układ ściany, obecnie jest trójosiowy.

4. Budynek wyłania się z zruinowanego pałacu Sobieskich. Wydaje się on być parterowy z dachem czterospadowym. Możliwe, że jest to budynek zlokalizowany na działce 9 lub 11.

Budynek przedstawiony jest jako piętrowy czteroosiowy z wysokim dachem. Obecnie jest pięcioosiowy i niższy o jedną kondygnację.

Na widoku przedstawione jest tylko górne piętro, które tak jak obecnie jest dziewięcioosiowe.

8. Pałac Wrońskich. Widoczna jest ściana szczytowa oraz ledwo widoczny ryzalit.

9. Pałac Poniatowskich. Widoczny jest tylko dach obiektu, fragmenty okien i gzymsu. Pozostała część zasłonięta jest drzewami.

W przypadku tych zabudowań zgadza się zarówno bryła ogólna jak i detale (liczba przypór, miejsce połączenia kalenic dachów, jak i niewielkie okienka w klasztorze – obecnie zabudowane). Kościół przedstawiony jest jako jednonawowy z dachem przekrytym dachówką. Na dachu znajduje się wysoka sygnaturka. Absyda jest pięciokątna (jak obecnie) z wysokim dachem namiotowym. Budynki klasztorne przedstawione są od tyłu jako dwukondygnacyjne umieszczone na skarpie od strony południa i wschodu. Obecnie od strony wschodniej teren jest zniwelowany (z wyraźnie widocznym spadkiem) ale niewątpliwie w miejscu tym znajdowała się skarpa. Budynki klasztorne posiadają wysoki dach przekryty dachówką. Wydaje się, że kominy odpowiadają tym obecnym. W dachu widoczne są świetliki lub otwory wentylujące poddasze. Od strony tylnej przedstawione są dwie przypory (obecnie również dziś). W części środkowej widoczny jest ryzalit (obecnie zabudowany z obu stron i nadbudowany). W części wschodniej znajduje się budynek usępów wraz z łącznikiem. Poniżej znajduje się przejazd lub szerokie przejście sklepione łukowo. Część wschodnia budynku usępów wydaje się być dobudowana, jest nieco niższa i posiada dach jednospadowy. Od strony pałacu Sobieskich widoczne jest wysokie murowane ogrodzenie przykryte dachówką. Zarówno na tyłach poniżej skarpy jak i w przestrzeni pomiędzy kościołem a ulicą rosną wysokie drzewa. W przestrzeni około obecnego budynku „U” widoczny jest niewielki parterowy budynek.

Pałac przedstawiony jest jako obiekt „w ruinie”. Nie posiada dachu, a posiada dwa wysokie szczyty. Elewacja tylna jest jednopiętrowa, sześćoosiowa. Wiadomym jest, że obiekt w tym okresie był dwukondygnacyjny, posiadał znacznie większą liczbę okien rozmieszczonych na elewacji niesymetrycznie. Przedstawienie to jest raczej zasygnalizowaniem istnienia „ruiny” w tym miejscu i w tym czasie a nie przedstawieniem rzeczywistej bryły i wyglądu obiektu.

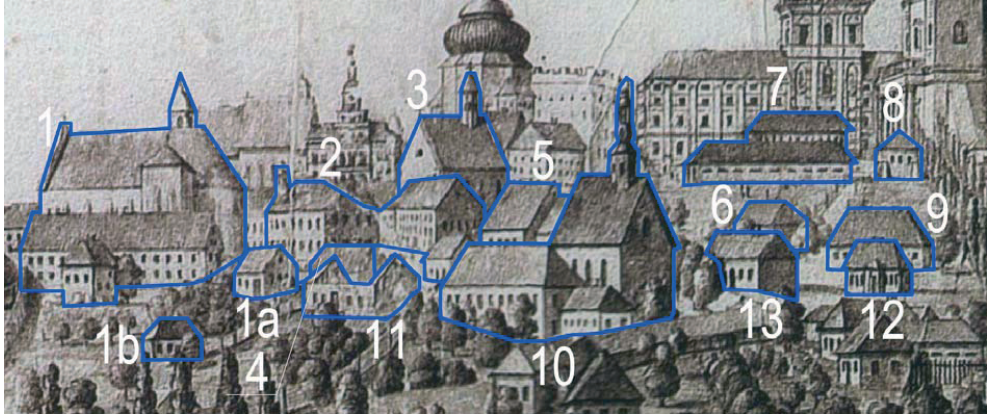
Rys. 2. Fragment widoku miasta Lublina od południa, Horwart ok. 1830 r.

Fig. 2. Part of the city of Lublin view from south, Horwart about 1830.

Nazwa obiektu	Adres współczesny
1	Kościół i klasztor oo. Bernardynów	Bernardyńska 5
1a	Budynek gospodarczy	Bernardyńska 7
1b	Budynek gospodarczy	
2	Klasztor ss. Bernardynek	Bernardyńska 14
3	Kościół ss. Bernardynek	Królewska 9
4	Budynek	Bernardyńska 9/11
5	Kamienica	Bernardyńska 16/18
6	Budynek	Żmigród 5
7	Pałac Pociejów	Królewska 17
8	Pałac Wrońskich	Wyszyńskiego 1
9	Pałac Poniatowskich	Żmigród 10
10	Kościół i klasztor oo. Reformatów	Bernardyńska 15
11	Pałac Sobieskich	Bernardyńska 13
12	Budynek nieistniejący	Bernardyńska 26
13	Kamienica	Bernardyńska 20

Obraz wykonany przez L. Horwarta około roku 1830 budzi wiele zastrzeżeń, co do realności i rzeczywistego odwzorowania przedstawionych obiektów. Obraz

Wieża kościoła jest znacznie niższa niż dach nawy głównej, nie oznaczony został szczyt kościoła. Skrzydło kościoła znajduje się na skarpie, otwory okienne są symetryczne i rozmieszczone osiowo (w przeciwieństwie do stanu obecnego).

Klasztor w większej części został rozebrany na początku XX wieku. Na przedstawieniu widoczne są dwa skrzydła klasztoru a nie jest widoczne skrzydło zamykające wirydarz od strony wschodniej.

Budynek kościoła narysowany został w prawidłowym miejscu. Brakuje wieży kościelnej, prezbiterium, szczytu fasady.

Jest to zapewne fragment kamienicy zlokalizowanej w okolicy posesji Bernardyńska 16 i 18. Budynek ma pulpitowy dach ze spadkiem w kierunku ulicy, wydaje się być piętrowy.

Na widoku przedstawione jest tylko górne piętro, oraz oficyna tylna (dziś nieistniejąca) z wąskimi oknami.

8. Pałac Wrońskich. Widoczna jest ściana szczytowa z potężnymi przyporami narożnymi (obecnymi i dziś).

9. Pałac Poniatowskich. Budynek na przedstawieniu jest parterowy z czterospadowym wysokim dachem.

Autor przedstawia klasztor z budynkiem ustępów oraz kościół, lecz bez prezbiterium. Przedstawienie jest bardzo niedokładne.

Pałac przedstawiony jest jako obiekt „w ruinie”. Nie posiada dachu, widoczne są wysokie dwa szczyty. Elewacja tylna jest jednopiętrowa, sześciosienna z wejściem w części środkowej.

13. Kamienica przy ul. Bernardyńskiej 20. Przedstawiona została jako obiekt parterowy z drzwiami sklepionymi łukowo ze spadkiem od ulicy w kierunku północnym.

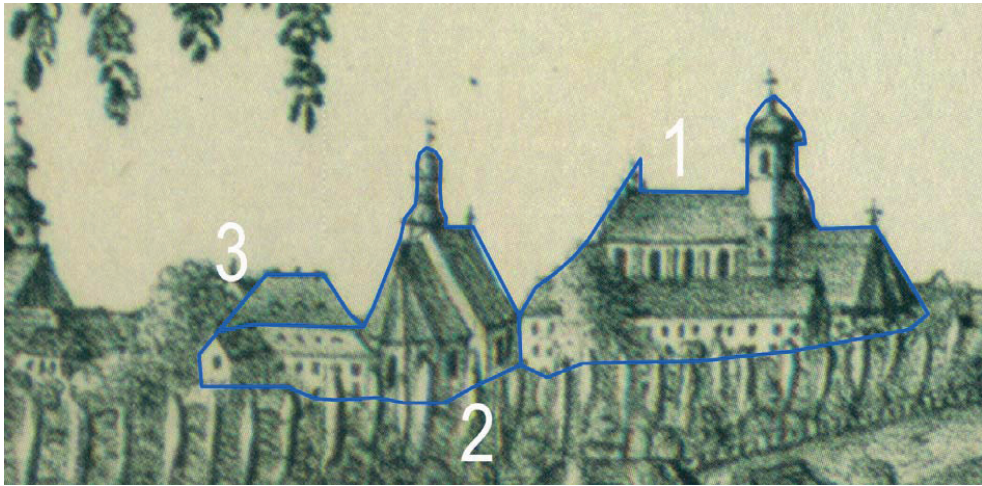
Rys. 3. Fragment widoku miasta Lublina z strony roгатki piaseckiej” z około 1840 r, A. Fieta (1 – kościół i klasztor oo. Bernardynów, 2 – kościół i klasztor oo. Reformatów, 3 – niezidentyfikowany obiekt w okolicy pałacu Sobieskich).

Fig. 3. Part of the city of Lublin view from Piasecka’s tollgate side, about 1840 A. Fieta. (1 – Barnardine’s church and monastery, 2 – Reformat’s church and monastery, 3 – unidentified object near Sobieski’s palace).

Kolejne przedstawienie pochodzi z 1840 roku autorstwa P. Hackerta/A. Fiety. Mimo skali rysunku dokładność zawartych w nim szczegółów jest zadziwiająco wysoka. Ze względu na szpaler drzew ciągnący się wzdłuż ul. Zamojskiej można wyróżnić tylko dwa obiekty i jeden dach budynku w najbliższym otoczeniu ul. Bernardyńskiej.

Obiekt bardzo przypomina ten widziany obecnie. Wydaje się, że autor był nawet bardziej szczegółowy niż Dombek. Uwzględnia bardziej zbliżony do dzisiejszego układu podział wieży oraz przedstawia przypory na poziomie okien nawy głównej. Okna klasztoru wydają się mieć różne wymiary i są niesymetryczne.

Budynek kościoła z wysokim dachem nad nawą główną i sygnaturką, pięcioboczną absydą. Budynek klasztoru widoczny jest od strony wschodniej. Wrysowane są dwa poziomy okien oraz dach ze świetlikami. Wyraźnie zaznaczony jest również budynek ustępów ale posiada już tylko dach dwuspadowy (w przeciwieństwie do innych przedstawień z tego okresu). Bezpośrednio za skrzydłem wschodnim znajduje się wysoki dach wydający się być dachem wolnostojącego budynku. Skrzydło zachodnie klasztoru styka się z kościołem. Układ tego budynku nie wskazuje na to, że mógłby on przylegać do kościoła. Wysoki, a wręcz mansardowy dach w tej lokalizacji mógł przykrywać jedynie budynek pałacu Sobieskich lub budynek gospodarczy klasztoru (wiadomym jest, że w tej części znajdował się niewielki budynek ale znacznie niższy i umieszczony równoległe do kościoła). Innych budynków w tej lokalizacji, patrząc z tej perspektywy, w okresie tym nie było. Zarówno przed kościołem jak i za klasztorem widoczne są wysokie drzewa.

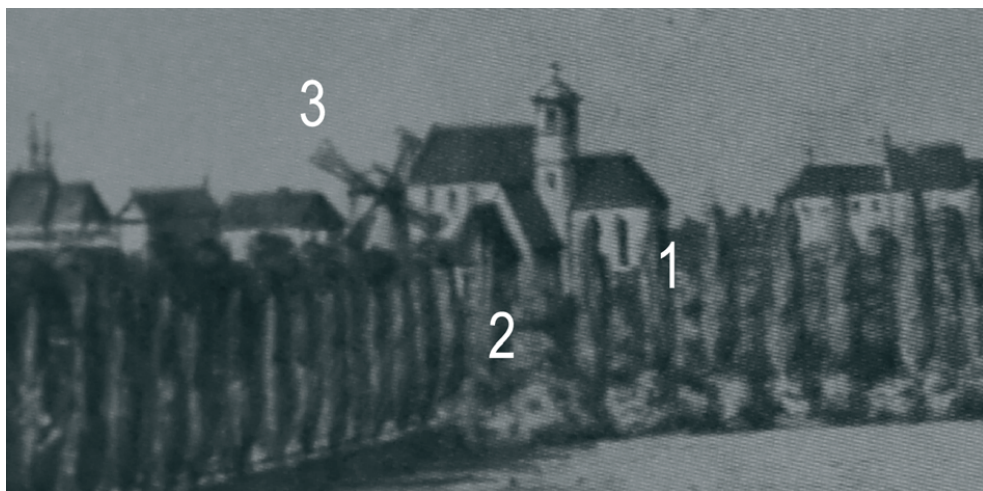
Rys. 4. Fragment obrazu „Widok miasta Lublina od strony traktu Zamośckiego”, A. Lerue, 1847 r. (1 – kościół i klasztor oo. Bernardynów, 2 – kościół i klasztor oo. Reformatów, 3 – młyn – wiatrak w pałacu Sobieskich).

Fig. 4. Part of the painting „The view of the city of Lublin from Zamosc’s track side, A. Lerue, 1847 (1 – Barnardine’s church and monastery, 2 – Reformat’s church and monastery, 3 – mill – windmill in Sonieski’s palace).

Kolejne przedstawienie pochodzi z roku 1847 i autorstwo przypisane jest Adamowi Lerue<sup>1</sup>. W niewielkiej przestrzeni pomiędzy drzewami można zauważyć tylko trzy budynki przy ul. Bernardyńskiej.

Budynek kościoła ma całkowicie odsłoniętą absydę (obecnie zasłania ją skrzydło klasztoru). Nie jest widoczny żaden z budynków klasztornych.

Zabudowania kościoła „delikatnie” wyglądają zza drzew. Jedyne co można wyróżnić z kościoła to nawa główna i prezbiterium. Nie uwzględniono sygnaturki ani budynków klasztornych.

Autor przedstawił w tym miejscu wiatrak drewniany (paltrak). Nie uwzględnił istniejących zabudowań. Zamiarem jego było zapewne tylko zasygnalizowanie istnienia w miejscu tym wiatraka, a nie przedstawienie jego rzeczywistego wyglądu.
