# ATRAKCYJNOŚĆ RUINY WSPÓŁCZESNE HISTORYCZNYCH RUIN ZAMKÓW W MAŁOPOLSCE

*The attractiveness of a permanent (durable) ruin. Contemporary functioning of the historical ruins of castles in Małopolska*

*Paweł Dettloff\**

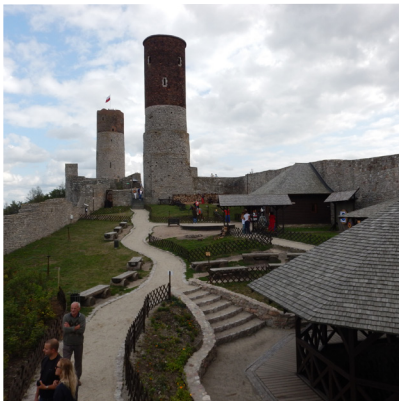
Ryc.1 Chęciny, ruiny zamku królewskiego po ostatnich pracach konserwatorskich i adaptacyjnych, Fot. P. Dettloff

Do najbardziej rzucających się w oczy efektów ostatnich prac należą drewniane kubaturowe konstrukcje w obrębie zamku. Pierwsza z nich i większa ma kształt kolisty, druga mniejsza, prostokątna. Budowle są ażurowe, drewniane słupy podtrzymują dachy kryte gontem. Pełnią ważną rolę we współczesnym zagospodarowaniu zabytku, chroniąc znajdujące się tu punkty sprzedaży pamiątek oraz miejsc imprez i czynności związanych z programem edukacyjno-rekreacyjnym, jaki oferowany jest na zamku<sup>4</sup>. Swym tradycyjnym materiałem i neutralną formą nie pretendują do bycia autentykami, ale jednocześnie harmonijnie wpisują się w historyczną zabudowę, jakkolwiek nie są one ścisłym odwzorowaniem istniejącej tu niegdyś, drewnianej zabudowy, która jak można sądzić z archiwalnych inwentarzy przylegała prawdopodobnie do murów i nakryta była dachami puplitowymi<sup>5</sup>. Istniejąca dotąd trasa zwiedzania wzbogacona została o nowe elementy, takie jak skarbiec, zaaranżowany w jednym z nielicznie zachowanych pomieszczeń zamku oraz przede wszystkim punkt widokowy na wieży zachodniej, drugi obok istniejącego dotąd na wieży wschodniej.

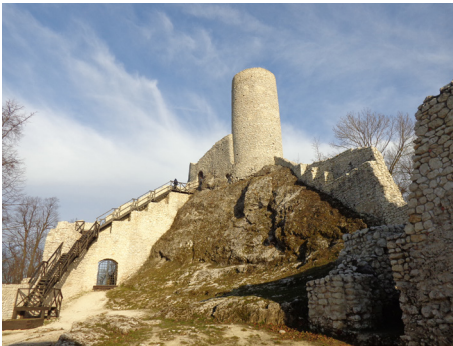
Ryc. 3 Smoleń, ruiny zamku zw. Pilcza po ostatnich pracach konserwatorskich i adaptacyjnych, Fot. P. Dettloff

Do czasu remontu ruiny znajdowały się one w coraz gorszym stanie i z tego względu wstęp na teren zamku był zakazany. Efekt zabiegów wykonanych przy murach wydaje się zadowalający. Wykracza poza zabezpieczenie zabytku. Wzmocniono strukturę budowli i utrwalono ją. Ponadto częściowo odtworzono koronę murów. Uzupełnienia przybrały różny zakres, polegały na większym uczytelnieniu i częściowych rekonstrukcjach, zwłaszcza obronnych murów obwodowych. Wszystkie uzupełnienia są czytelne także dla zwykłego widza odmienną – jaśniejszą barwą materiału. Jak można wnioskować z analizy fotografii archiwalnych zabytku, większe rekonstrukcje oparto najwyraźniej na źródłach ikonograficznych. Należy przy tym podkreślić, że zamek opuszczony od końca XVI w., sto lat temu prezentował się jeszcze dość okazale. Przez kolejne stulecie materialna substancja i kształt architektoniczny uległy znacznemu zniszczeniu i redukcji. Ich obecna postać w wyniku prac zbliżyła się do stanu sprzed wieku. Wykarczowano dziką zieleń stanowiącą zagrożenie dla murów zabytku i zasłaniającą je przez znaczną część roku.

1. W trakcie adaptacji wieży na punkt widokowy wykuto w murach wieży wejście u podstawy. Pierwotnie znajdowało się zapewne nie tutaj, ale znacznie wyżej, w istniejącym dotąd otworze, na poziomie wyższych kondygnacji. Zgodnie ze średniowieczną sztuką obronną tego rodzaju budowli, te tzw. wieże ostatecznej obrony dostępne były przez drewniane schody zewnętrzne wiodące na wejście w wyższej kondygnacji (tak jak w niedalekim Olsztynie koło Częstochowy). Po zniszczeniu takich schodów wieże stawały się niedostępne dla oblegających. W świetle powyższej dygresji, obecne rozwiązanie komunikacyjne wieży w Smoleniu zniekształca i fałszuje pierwotne – obronne założenie budowli i jego istotę.
